**ПАСПОРТ ДОСТУПНОСТИ**  
**объекта социальной инфраструктуры (ОСИ)**  
**№ 112**

**АКТ ОБСЛЕДОВАНИЯ  
объекта социальной инфраструктуры  
К ПАСПОРТУ ДОСТУПНОСТИ ОСИ  
№ 112**

1.1. Наименование (вид) объекта Муниципальное автономное дошкольное образовательное учреждение «Центр развития ребенка-детский сад №112» г. Сыктывкара

1.2. Адрес объекта 167005, Республика Коми, г. Сыктывкар, ул. Октябрьский проспект, д.190

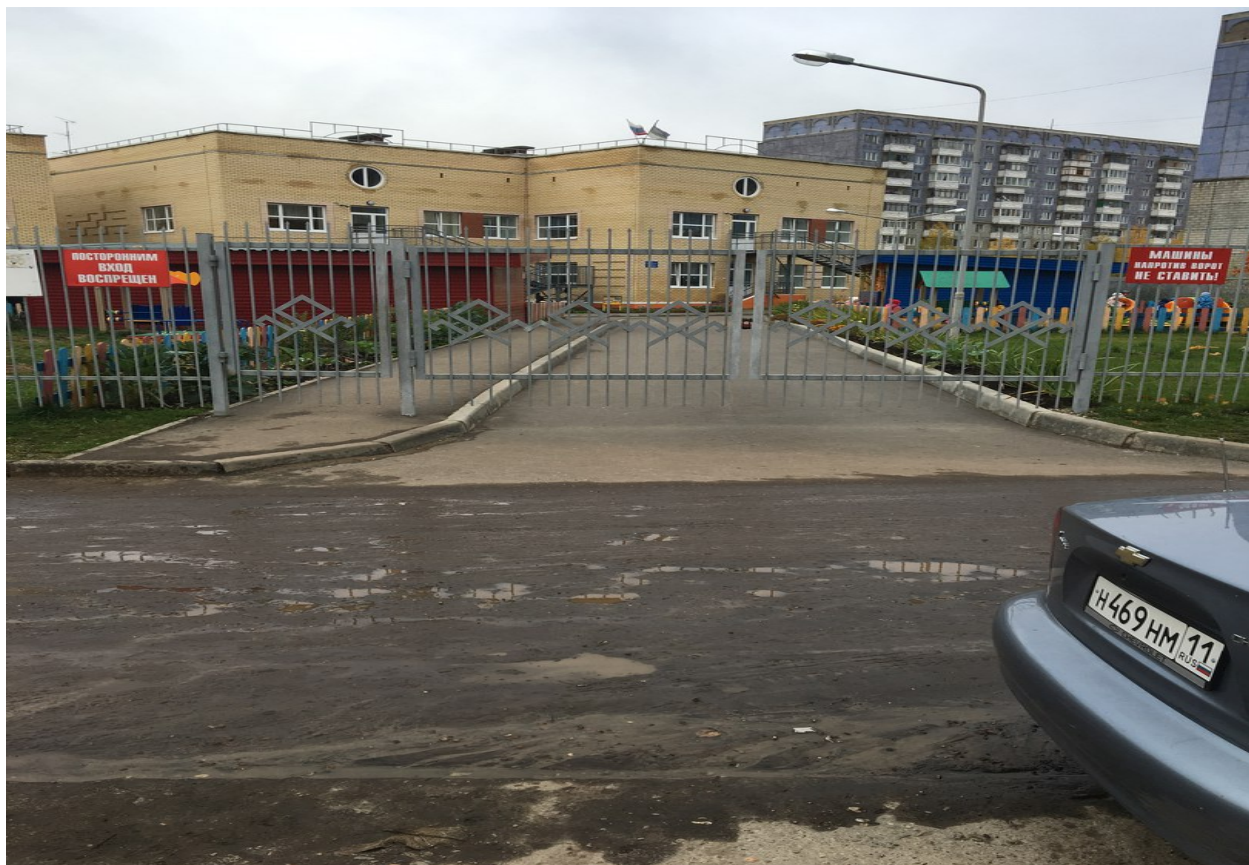
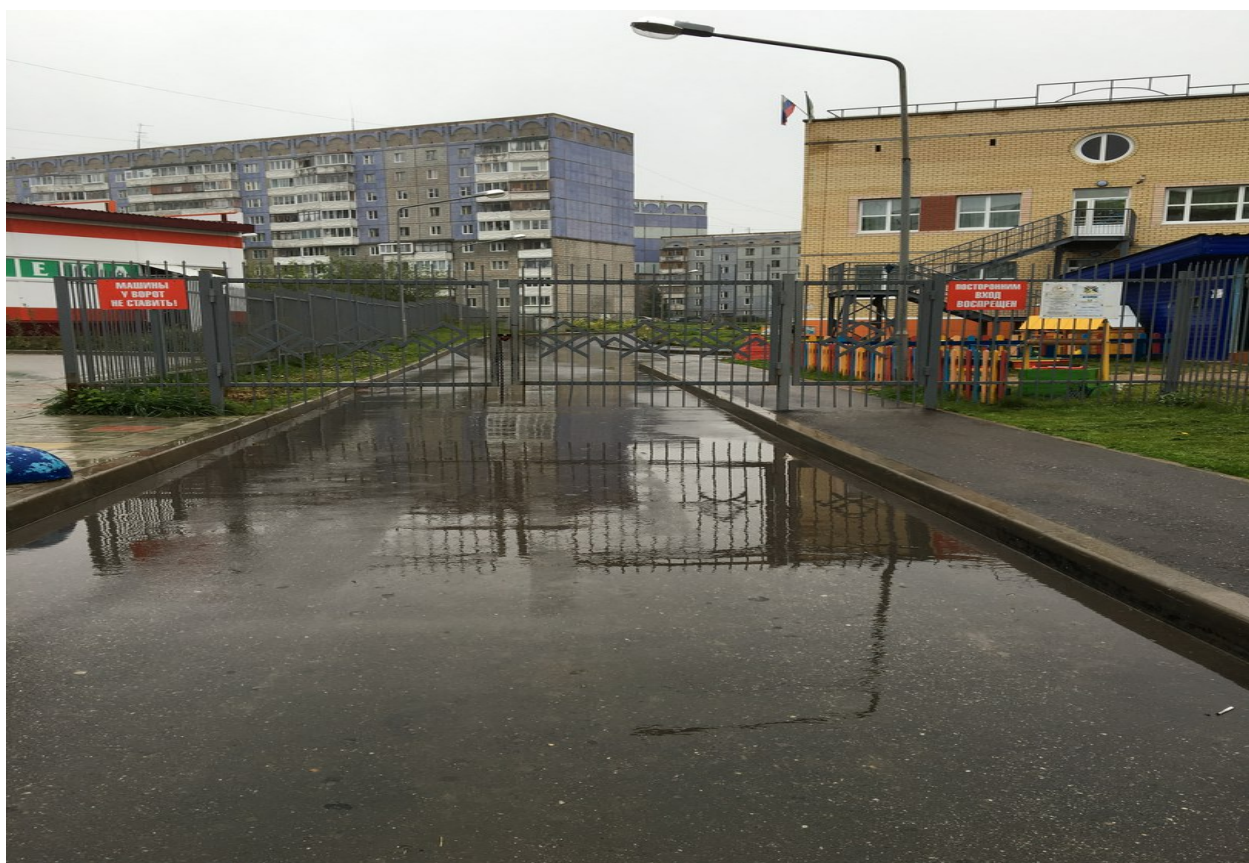
Фото № 1. Вход на территорию

Фото № 2. Вход на территорию

**Комментарий к заключению:** состояние доступности территории оценено, как временно недоступное для инвалидов категории (К, О, С, Г, У). Для обеспечения условий доступности необходимо создать систему информационной поддержки МГН на всех путях движения, обустроить парковочные места для автомобилей инвалидов через обращение в УДО. Назначены приказом ответственные сотрудники за организацию ситуационной помощи, с внесением дополнений в должностные инструкции. Провести обучение правилам оказания ситуационной помощи и инструктажи со всеми сотрудниками.

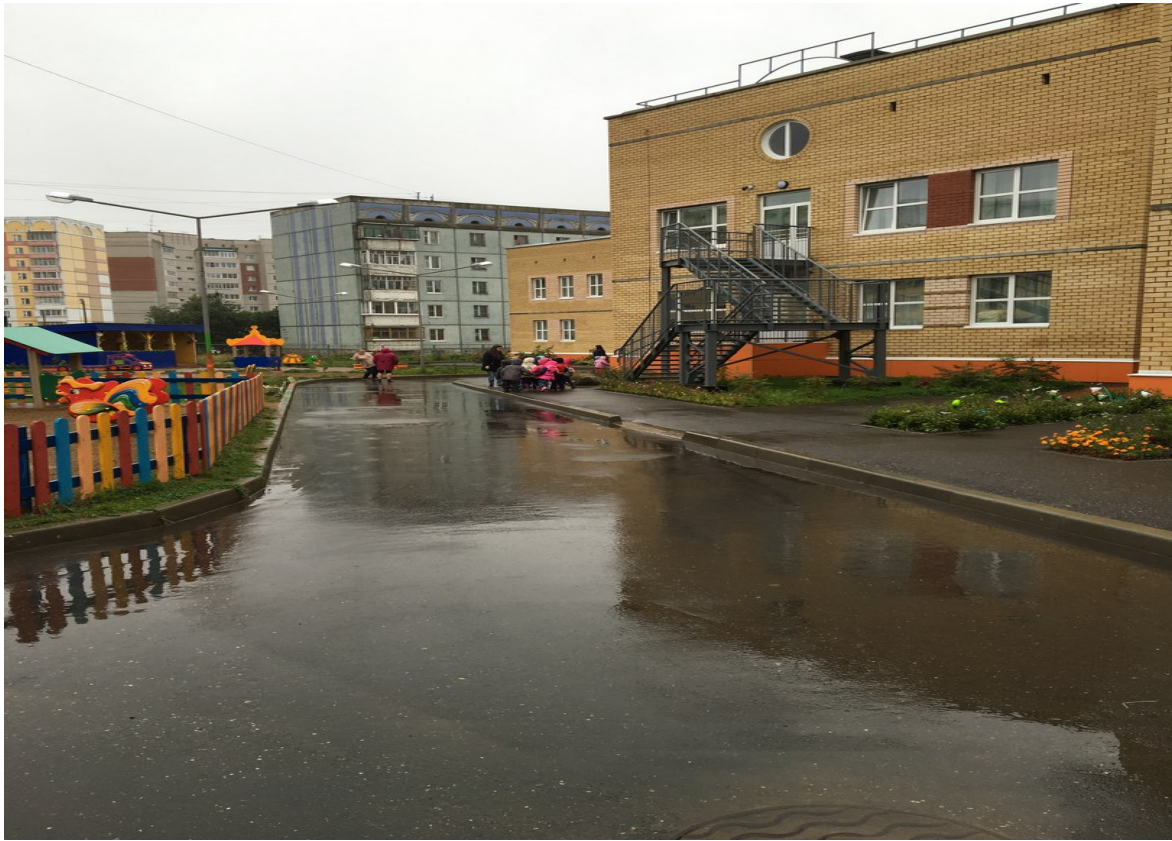
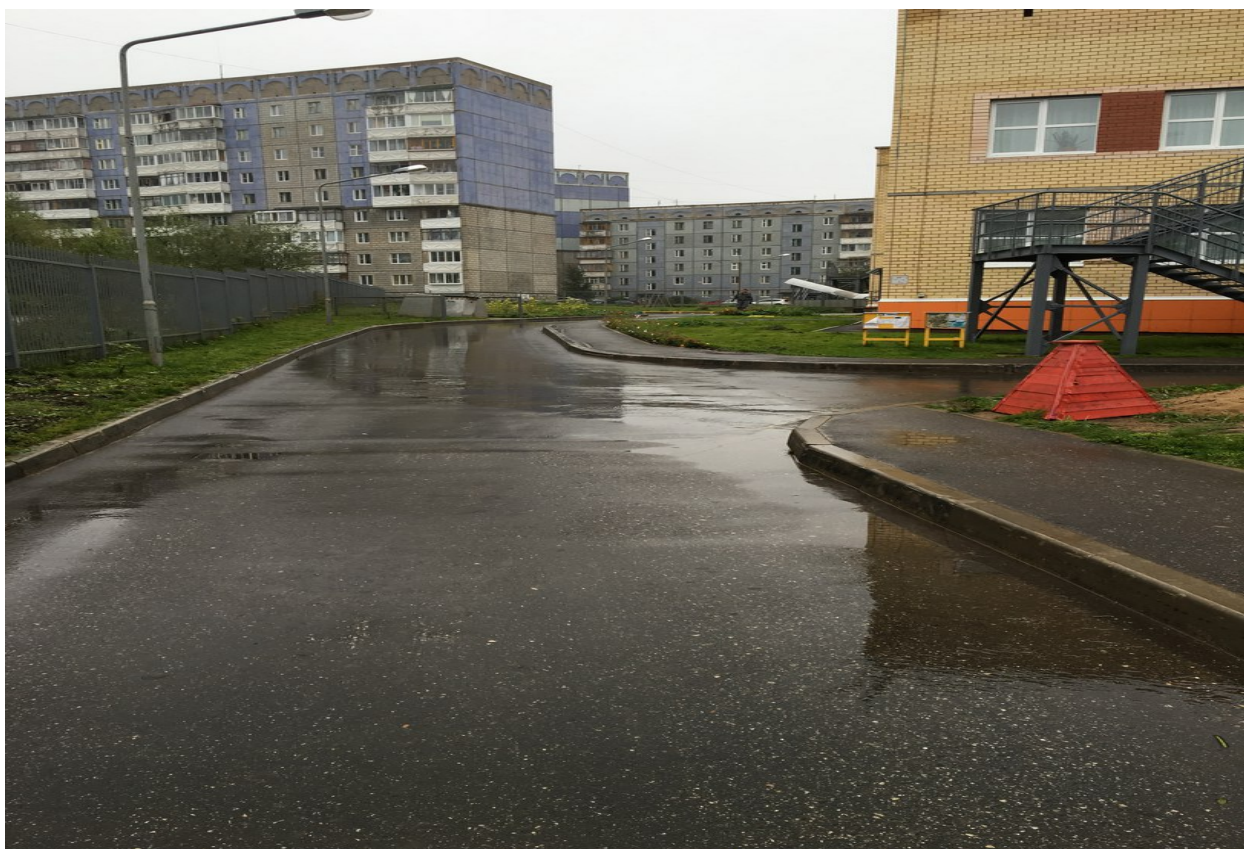
Фото № 3. Путь движения на территории

Фото № 4. Путь движения на территории

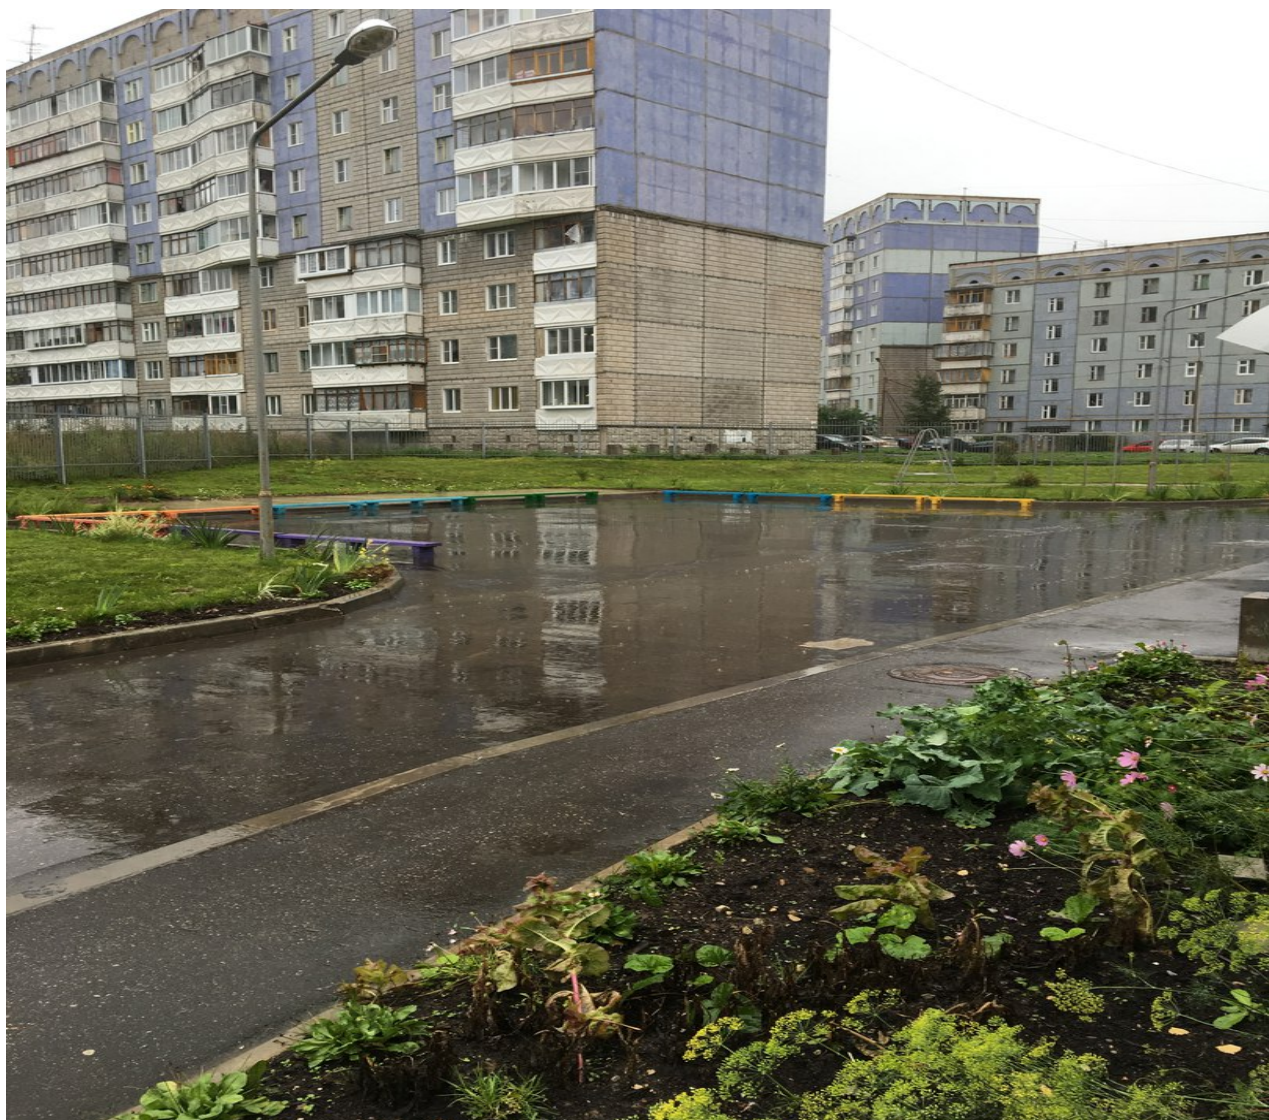
Фото № 6. Автостоянка (парковка)

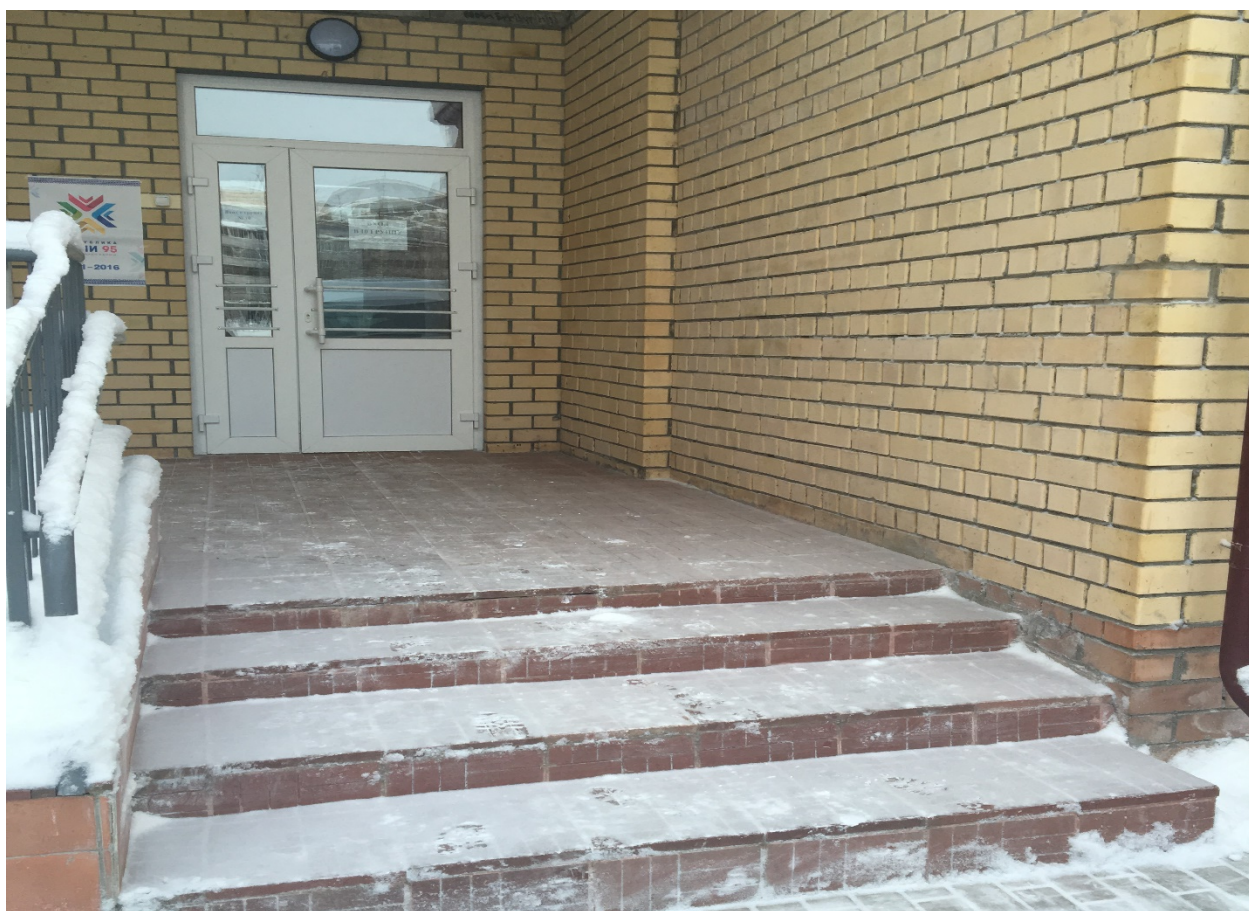
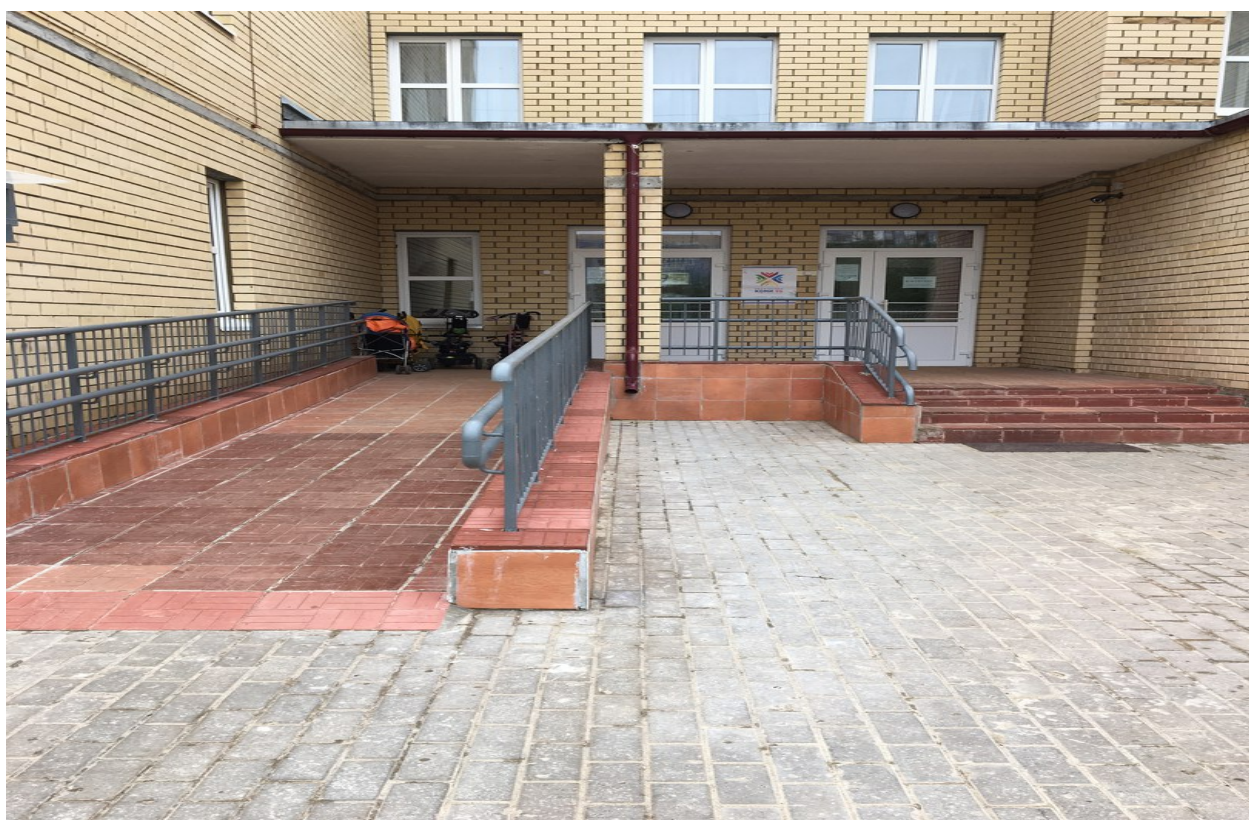
Фото №8 Центральный вход (№1)

Фото №9 Центральный вход (№1)

**Комментарий к заключению:** Состояние доступности центрального входа оценено, как временно недоступное для инвалидов категории (К, О, С, Г, У). Для обеспечения условной доступности, необходимо обустроить, как минимум один вход для МГН. Приказом назначены ответственные сотрудники за организацию ситуационной помощи, с внесением дополнений в должностные инструкции. Провести обучение правилам оказания ситуационной помощи и инструктажи со всеми сотрудниками.

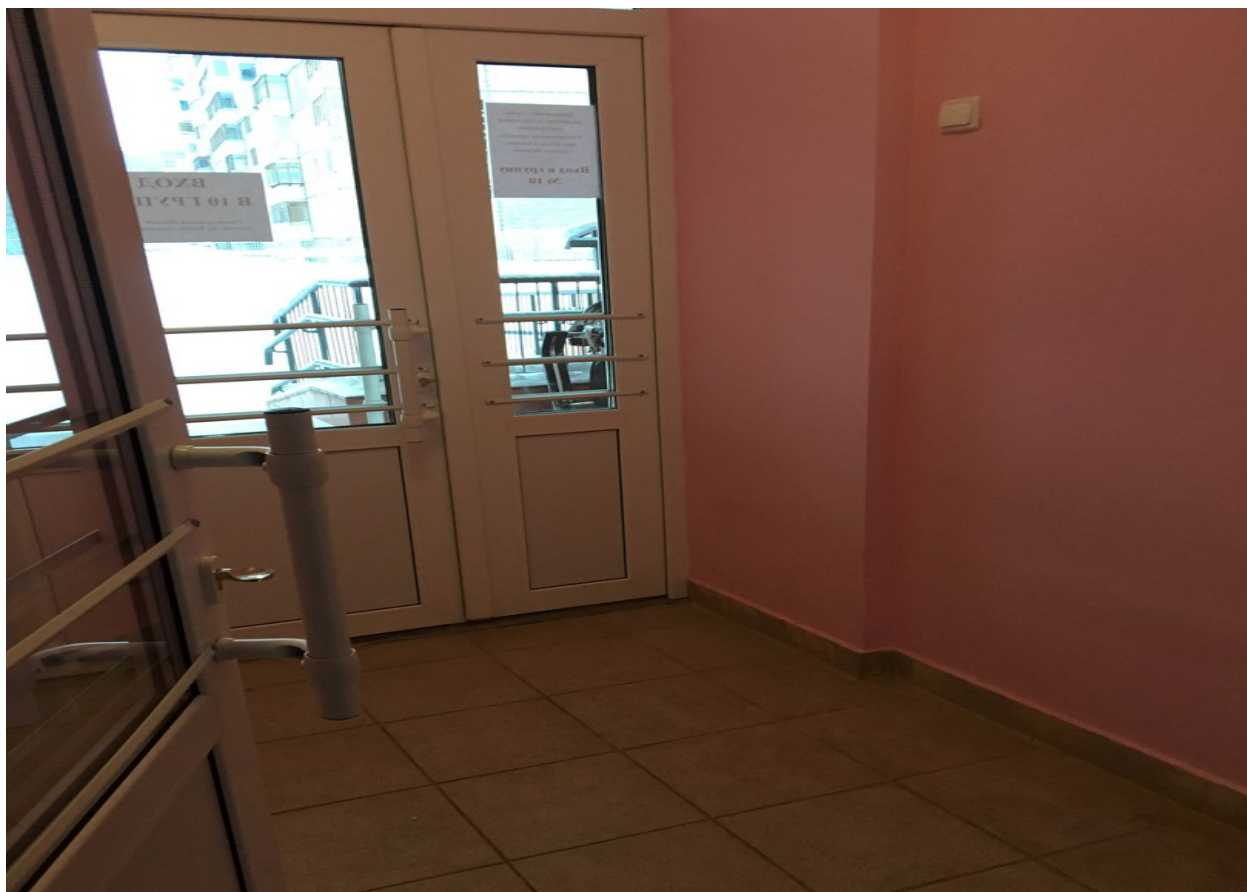
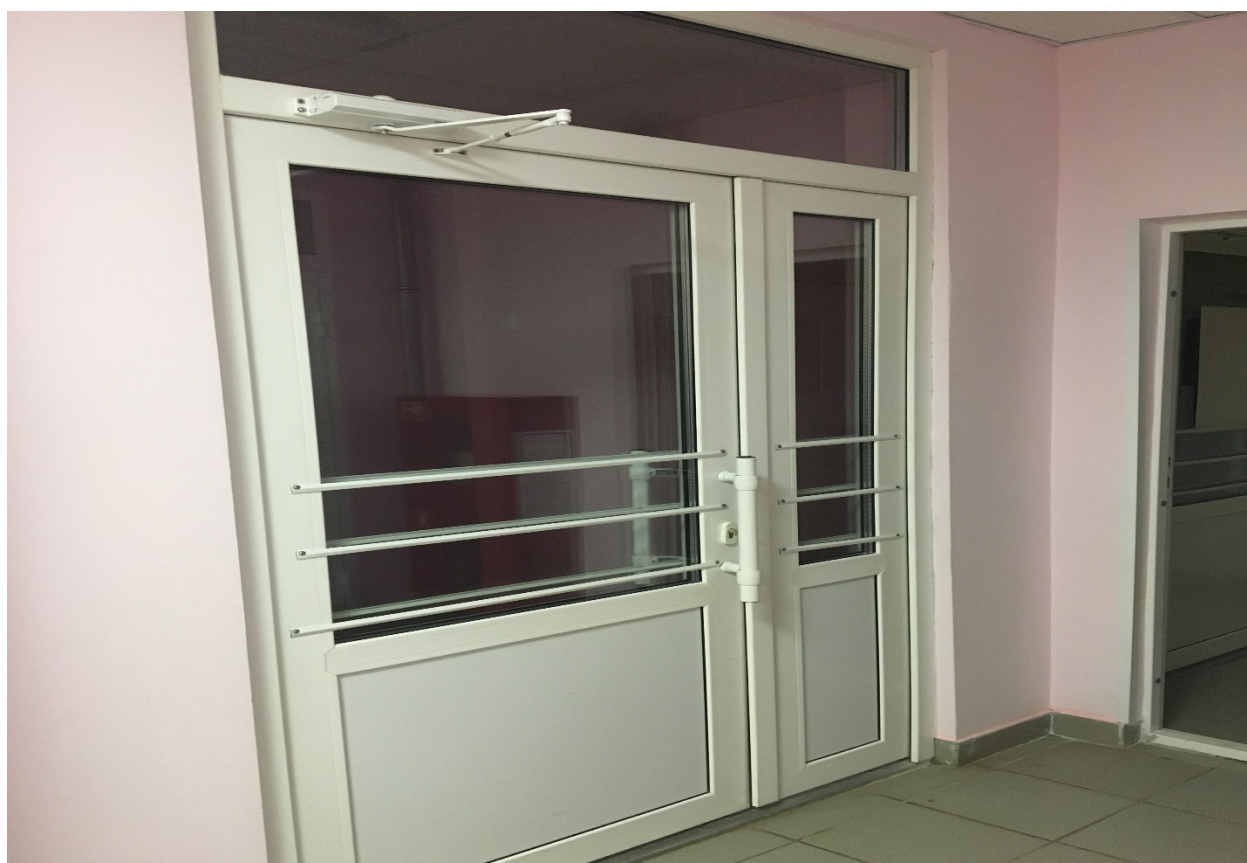
Фото №10 Центральный тамбур

Фото №11 Центральный тамбур

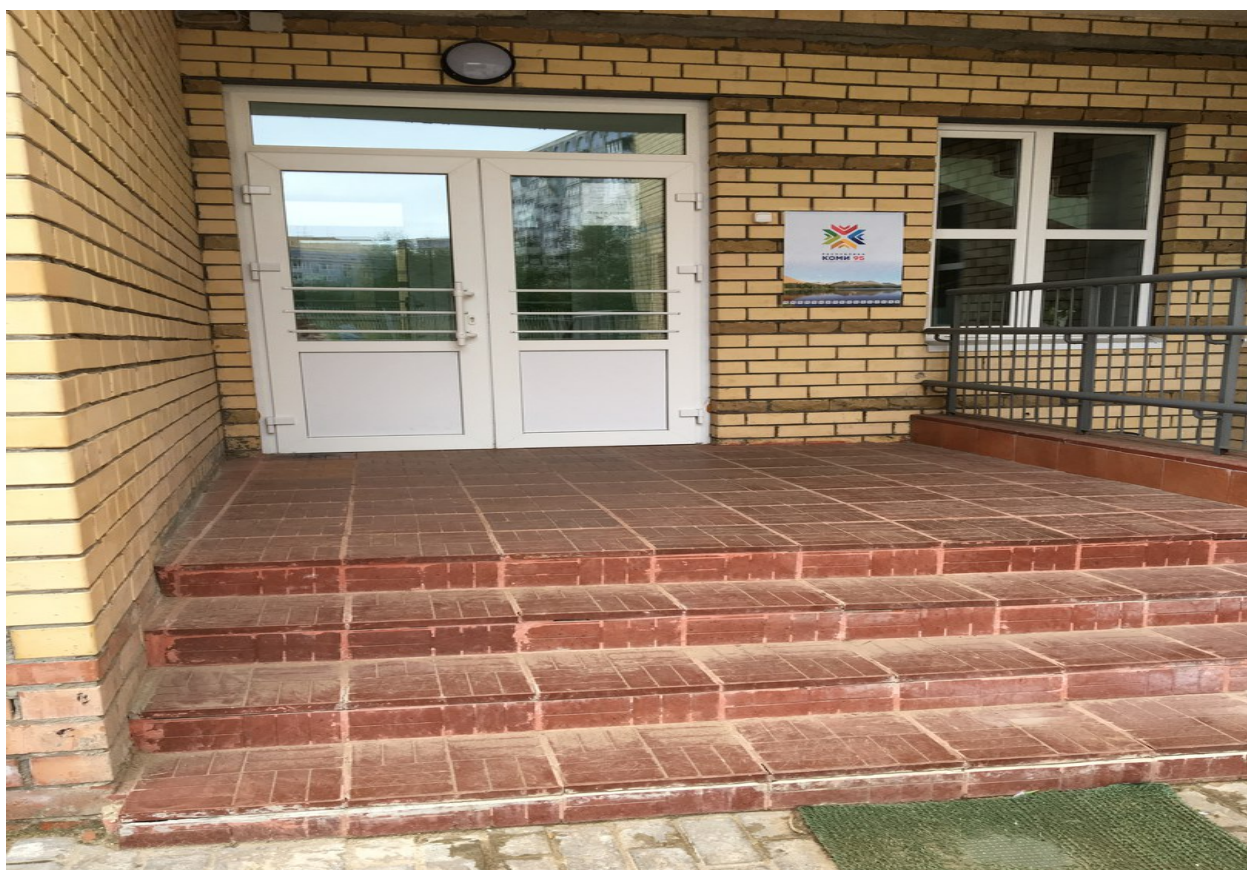
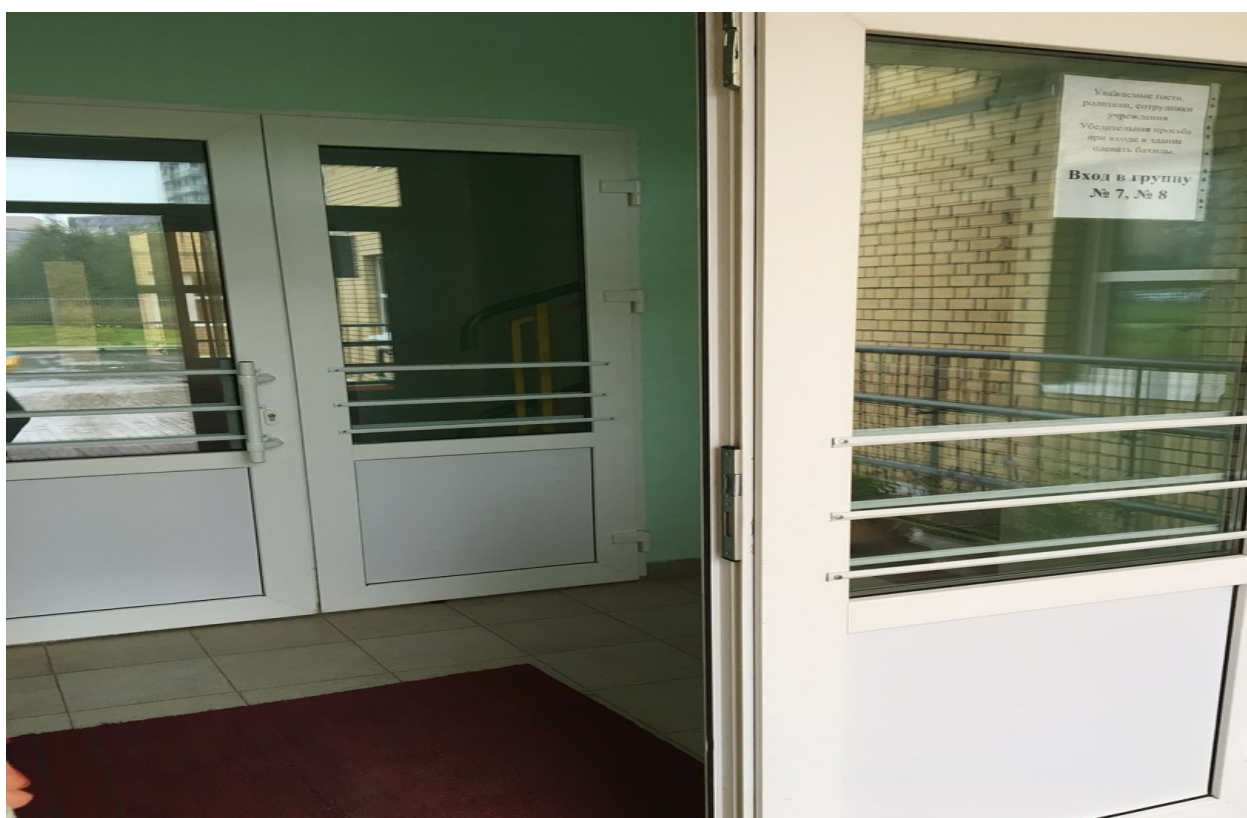
Фото № 12 Вход № 2

Фото № 13 Вход № 2 (тамбур)

**Комментарий к заключению:** Состояние доступности входа № 2 оценено, как временно недоступное для инвалидов категории (К, О, С, Г, У). Для обеспечения условной доступности, необходимо обустроить, как минимум один вход для МГН. Приказом назначены ответственные сотрудники за организацию ситуационной помощи, с внесением дополнений в должностные инструкции. Провести обучение правилам оказания ситуационной помощи и инструктажи со всеми сотрудниками.

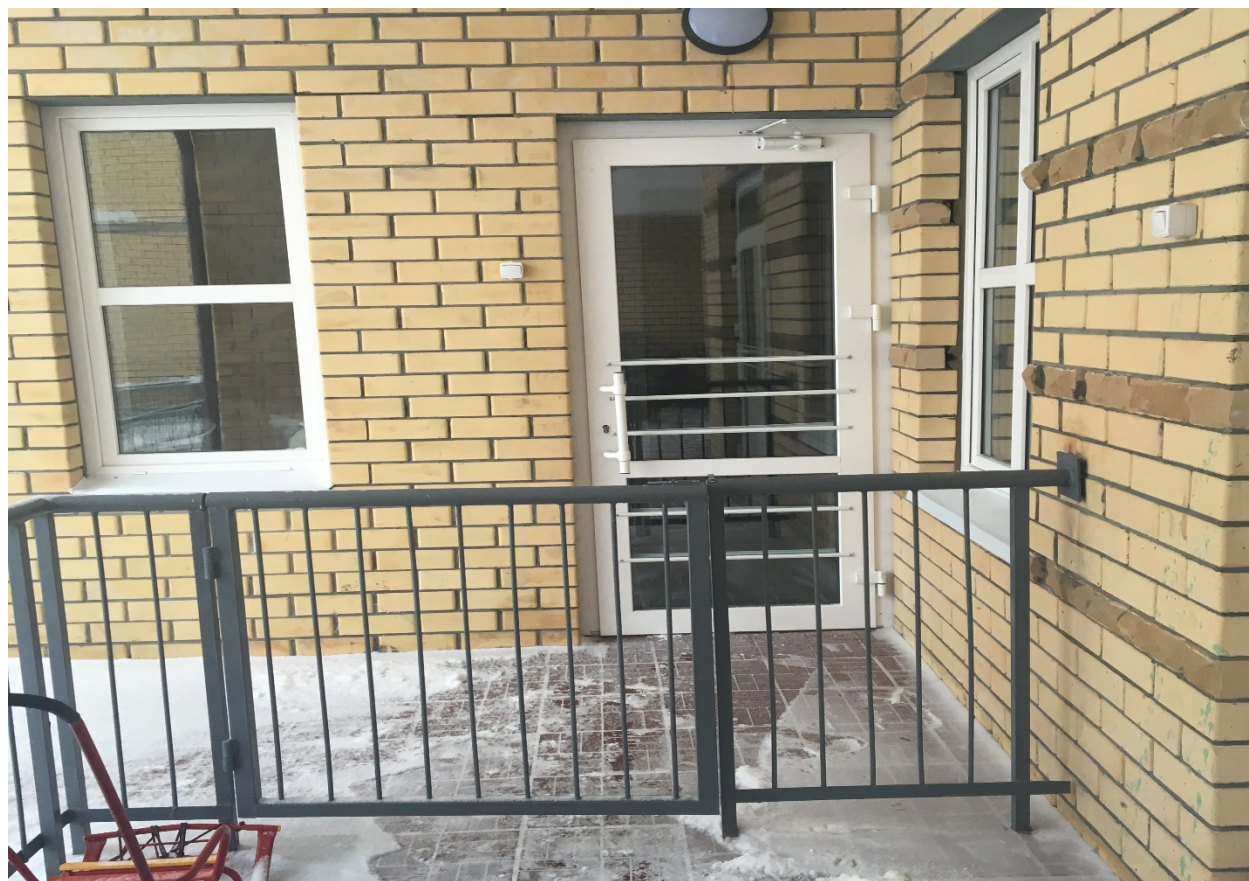
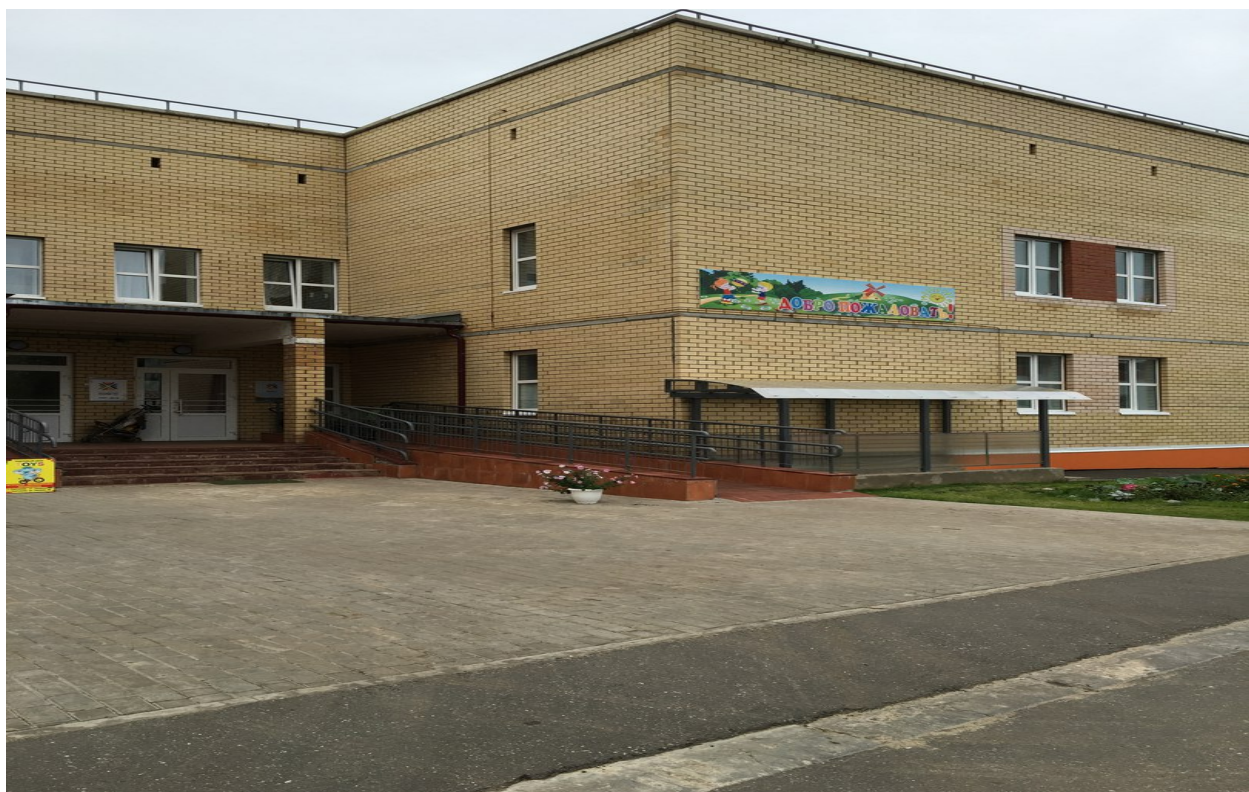
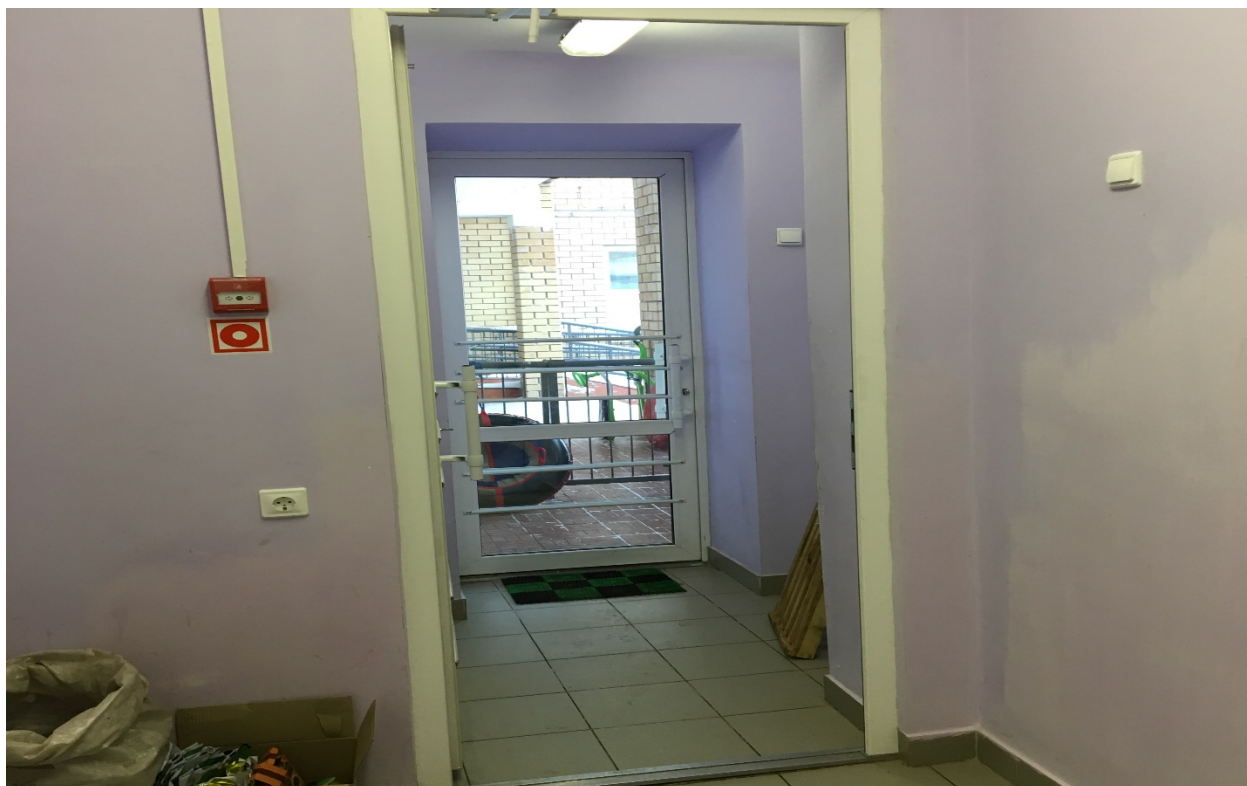
Фото № 16 Вход № 4 (пищеблок)

Фото №17. Пандус на пищеблок.

Фото №18. Тамбур пищеблока.

**Комментарий к заключению:** Состояние доступности входа № 4 оценено, как временно недоступное для инвалидов категории (К, О, С, Г, У). Для обеспечения условной доступности, необходимо обустроить, как минимум один вход для МГН. Приказом назначены ответственные сотрудники за организацию ситуационной помощи, с внесением дополнений в должностные инструкции. Провести обучение правилам оказания ситуационной помощи и инструктажи со всеми сотрудниками. Разместить информацию об ОСИ на понятном и доступном языке, установить кнопку «вызова персонала» на высоте 0,8 м.

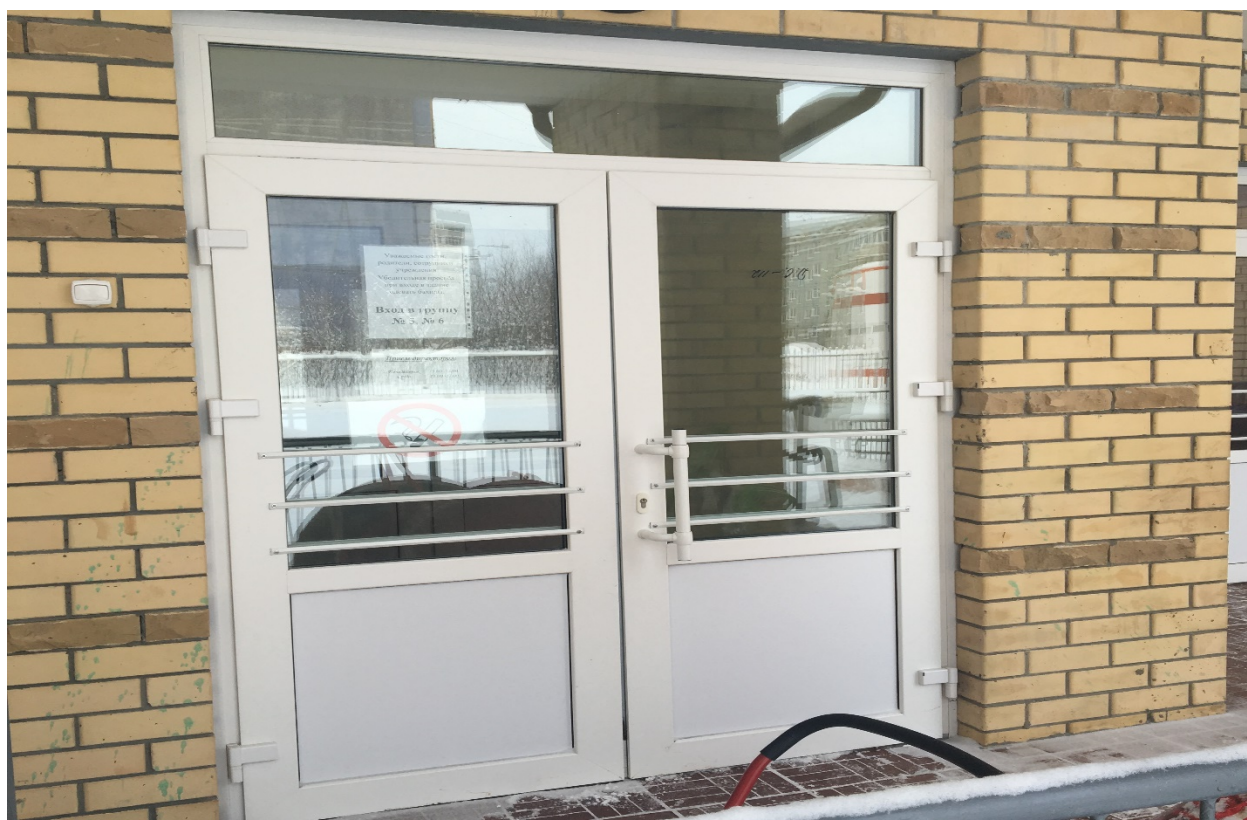
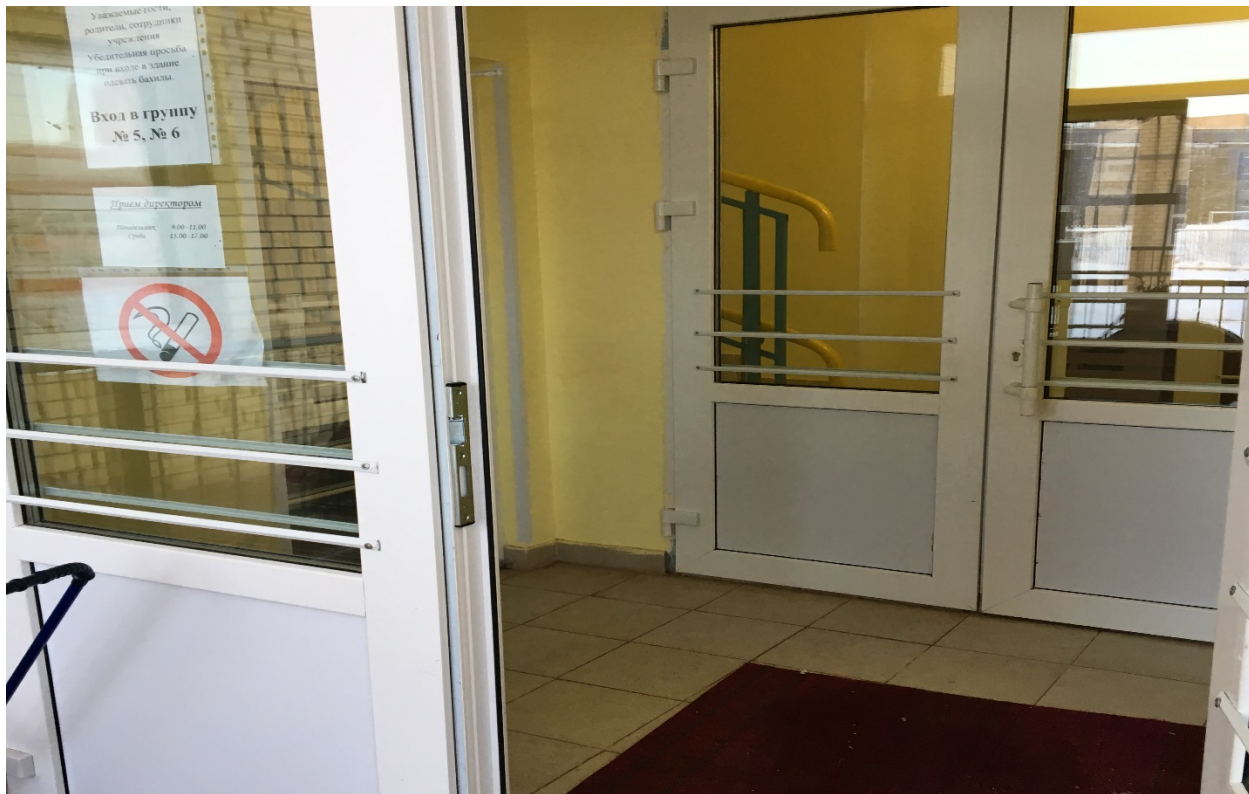
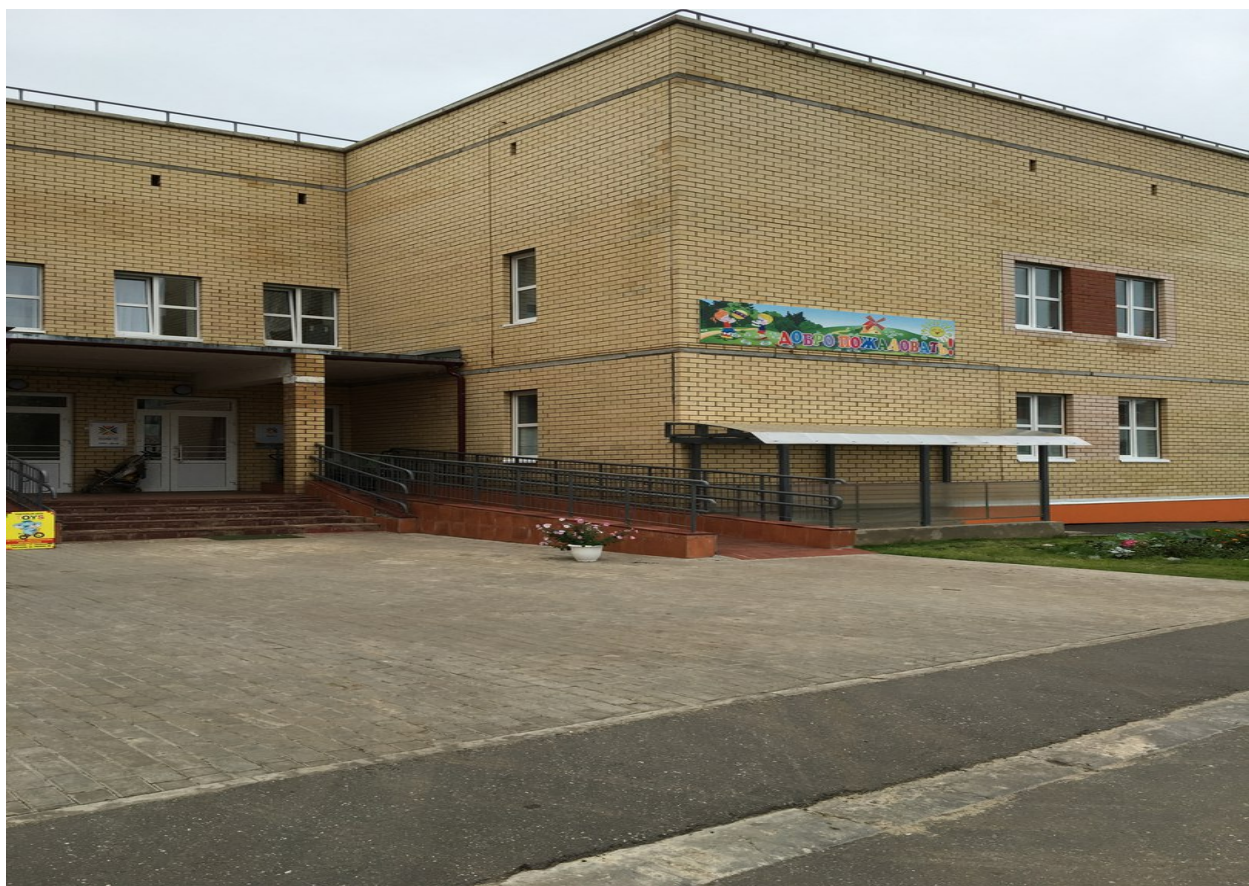
Фото №19. Вход №5

Фото №20. Вход №5 тамбур.

Фото №21. Вход №5 пандус.

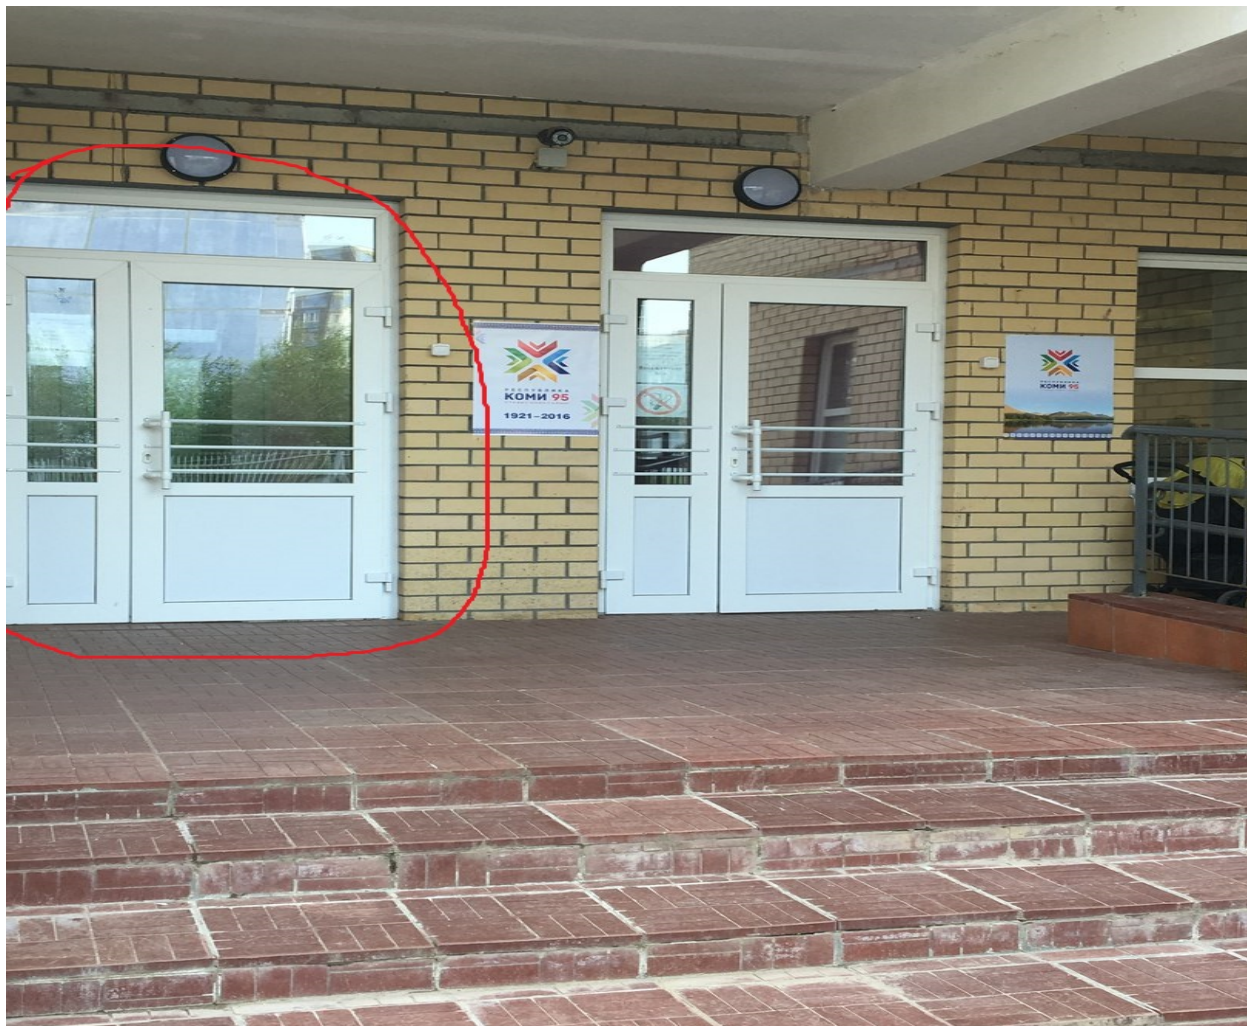
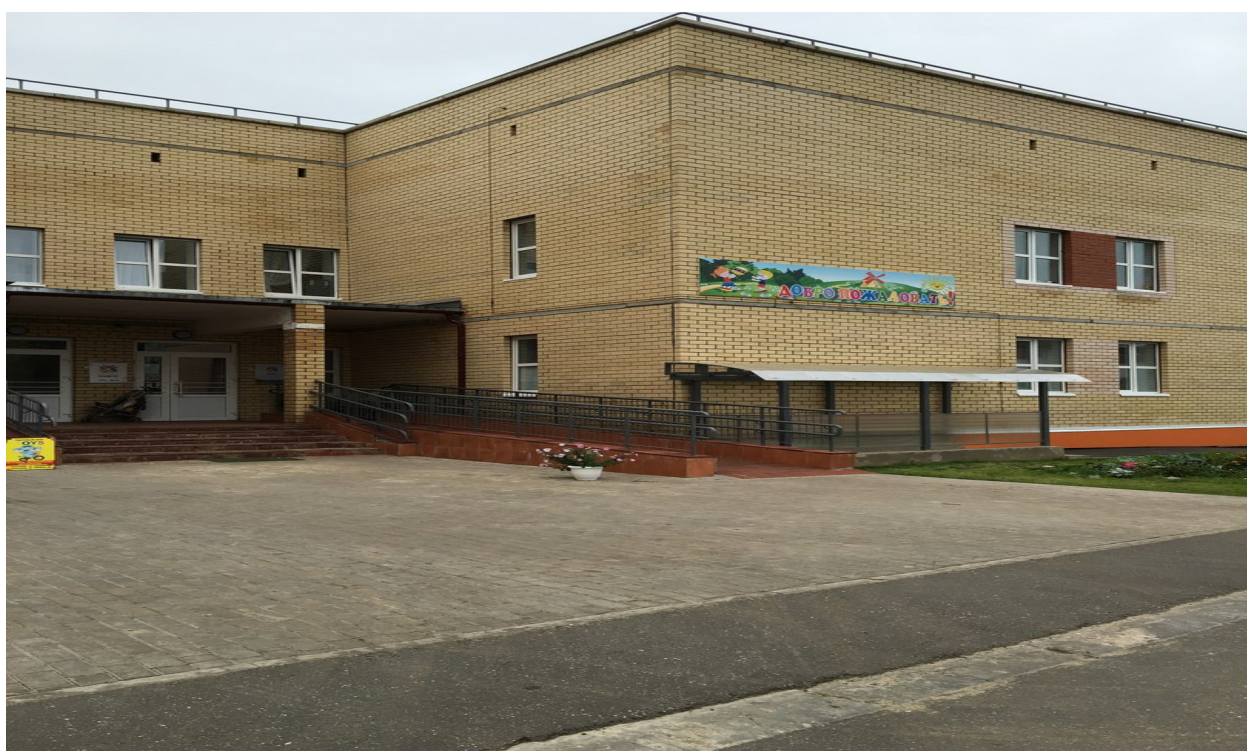
Фото № 22. Вход в группу № 3

Фото № 23. Вход в группу № 3 пандус.

**Комментарий к заключению:** Состояние доступности входа в группу № 3 оценено, как временно недоступное для инвалидов категории (К, О, С, Г, У). Для обеспечения условной доступности, необходимо обустроить, как минимум один вход для МГН. Приказом назначены ответственные сотрудники за организацию ситуационной помощи, с внесением дополнений в должностные инструкции. Провести обучение правилам оказания ситуационной помощи и инструктажи со всеми сотрудниками.
