**ПАСПОРТ ДОСТУПНОСТИ**  
**объекта социальной инфраструктуры (ОСИ)**  
**№ 112**

**АКТ ОБСЛЕДОВАНИЯ  
объекта социальной инфраструктуры  
К ПАСПОРТУ ДОСТУПНОСТИ ОСИ  
№ 112**

1.1. Наименование (вид) объекта Муниципальное автономное дошкольное образовательное учреждение «Центр развития ребенка-детский сад №112» г. Сыктывкара

1.2. Адрес объекта 167005, Республика Коми, г. Сыктывкар, ул. Октябрьский проспект, д.190

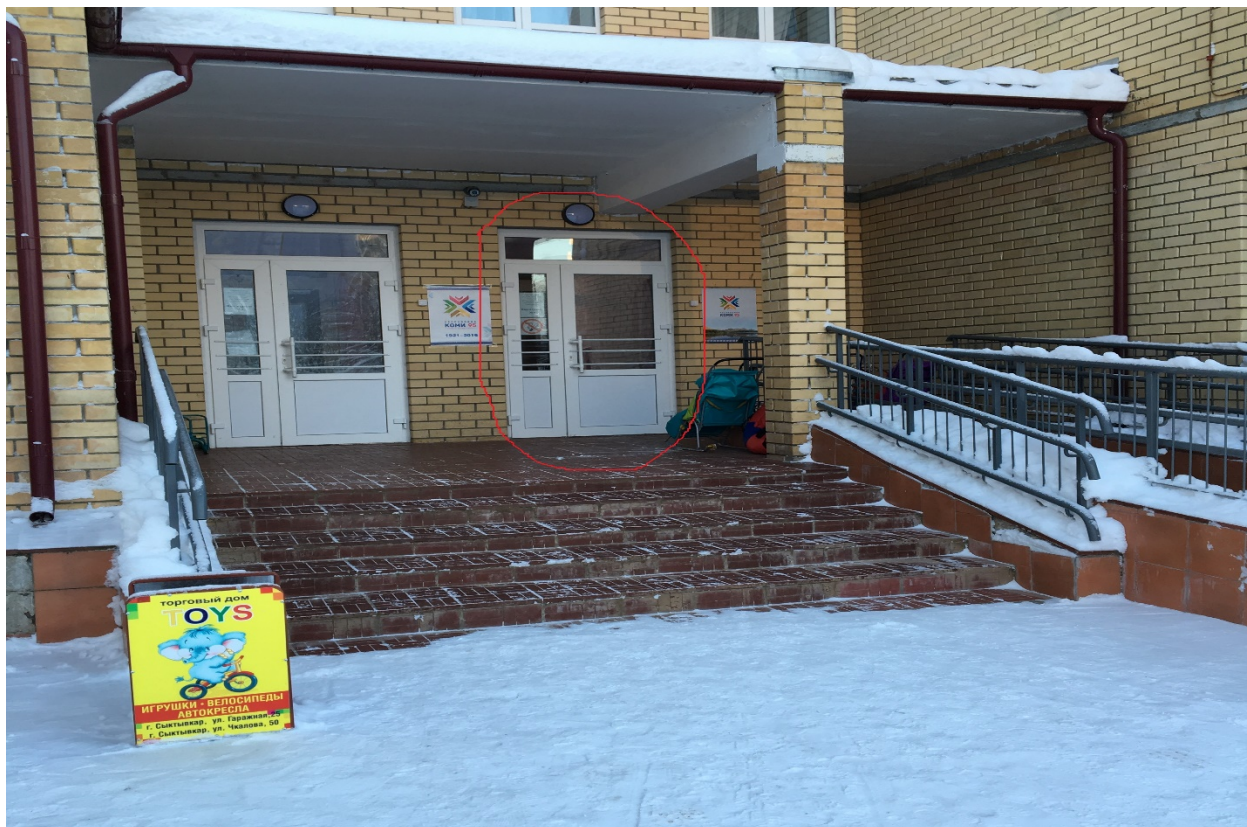
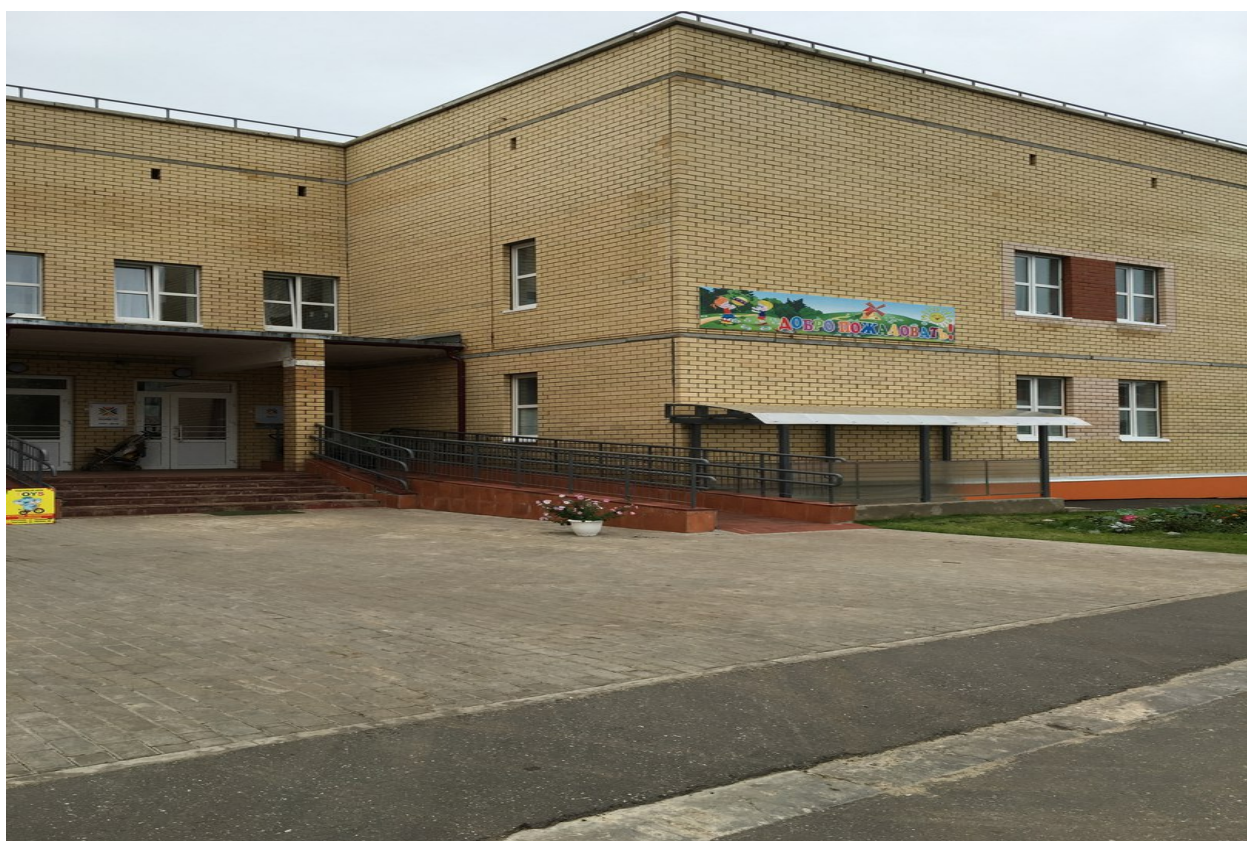
Фото № 25. Лестница в группу № 4.

Фото №53. Пандус в группу № 4.

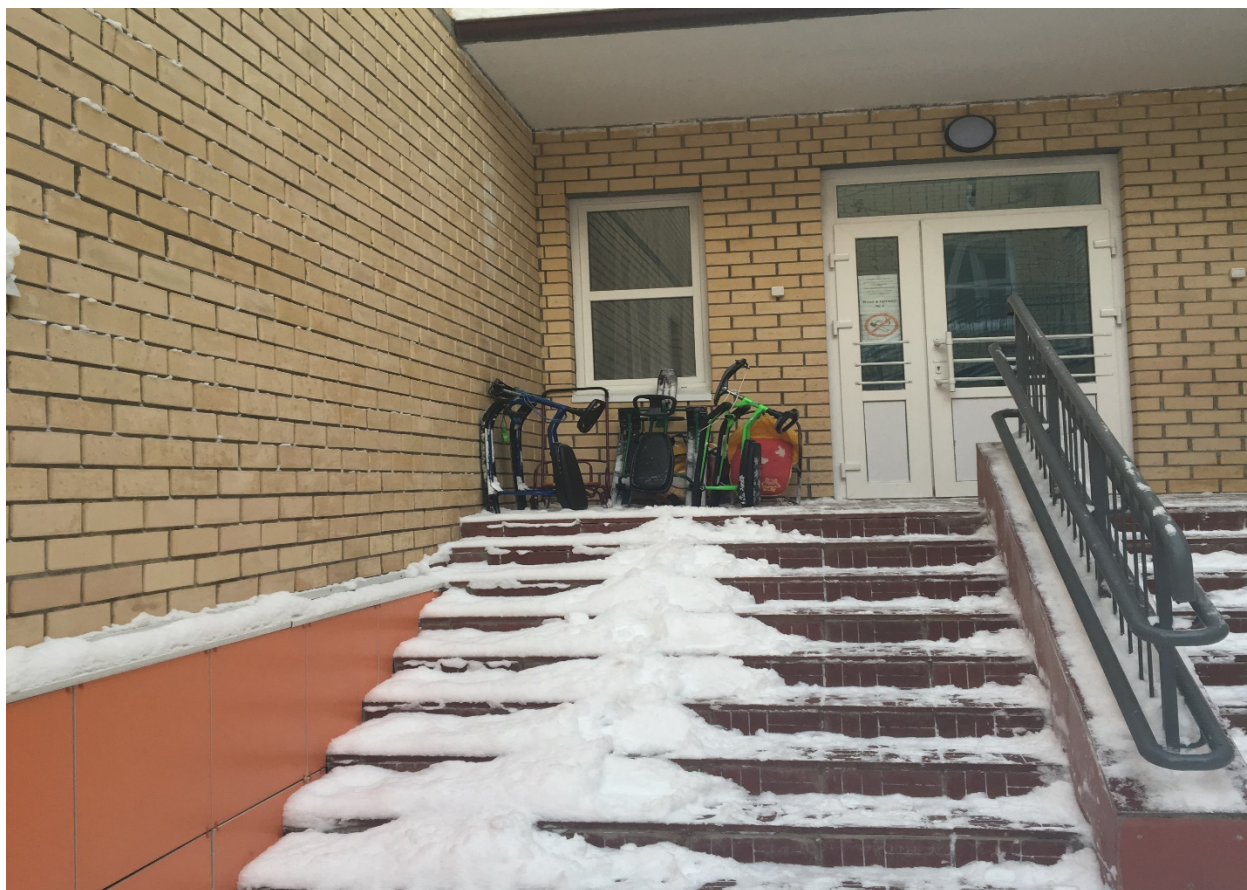
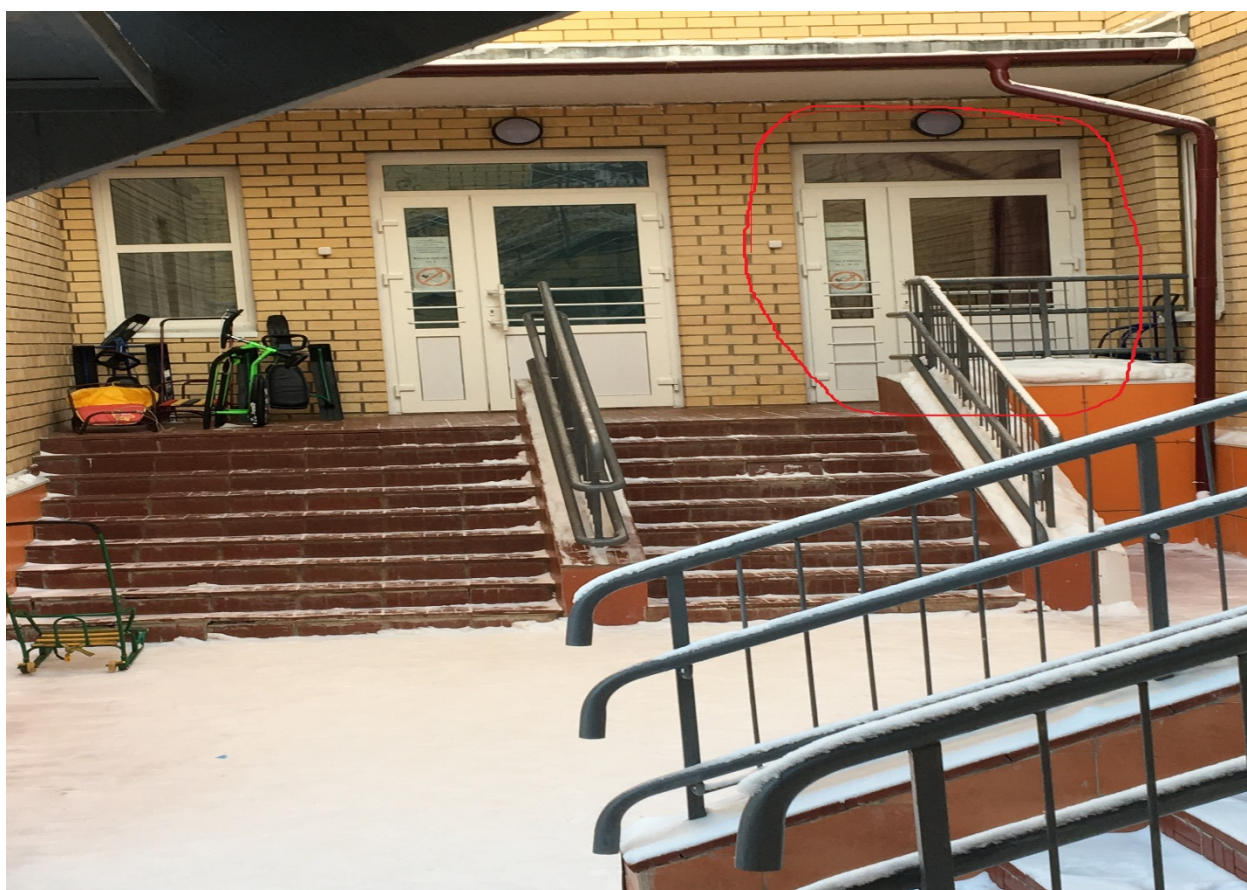
Фото № 26. Вход в группу № 1

Фото № 27. Вход в группу № 2

**Комментарий к заключению:** Состояние доступности входа в группу № 1 оценено, как временно недоступное для инвалидов категории (К, О, С, Г, У). Для обеспечения условной доступности, необходимо обустроить, как минимум один вход для МГН. Приказом назначены ответственные сотрудники за организацию ситуационной помощи, с внесением дополнений в должностные инструкции. Провести обучение правилам оказания ситуационной помощи и инструктажи со всеми сотрудниками.

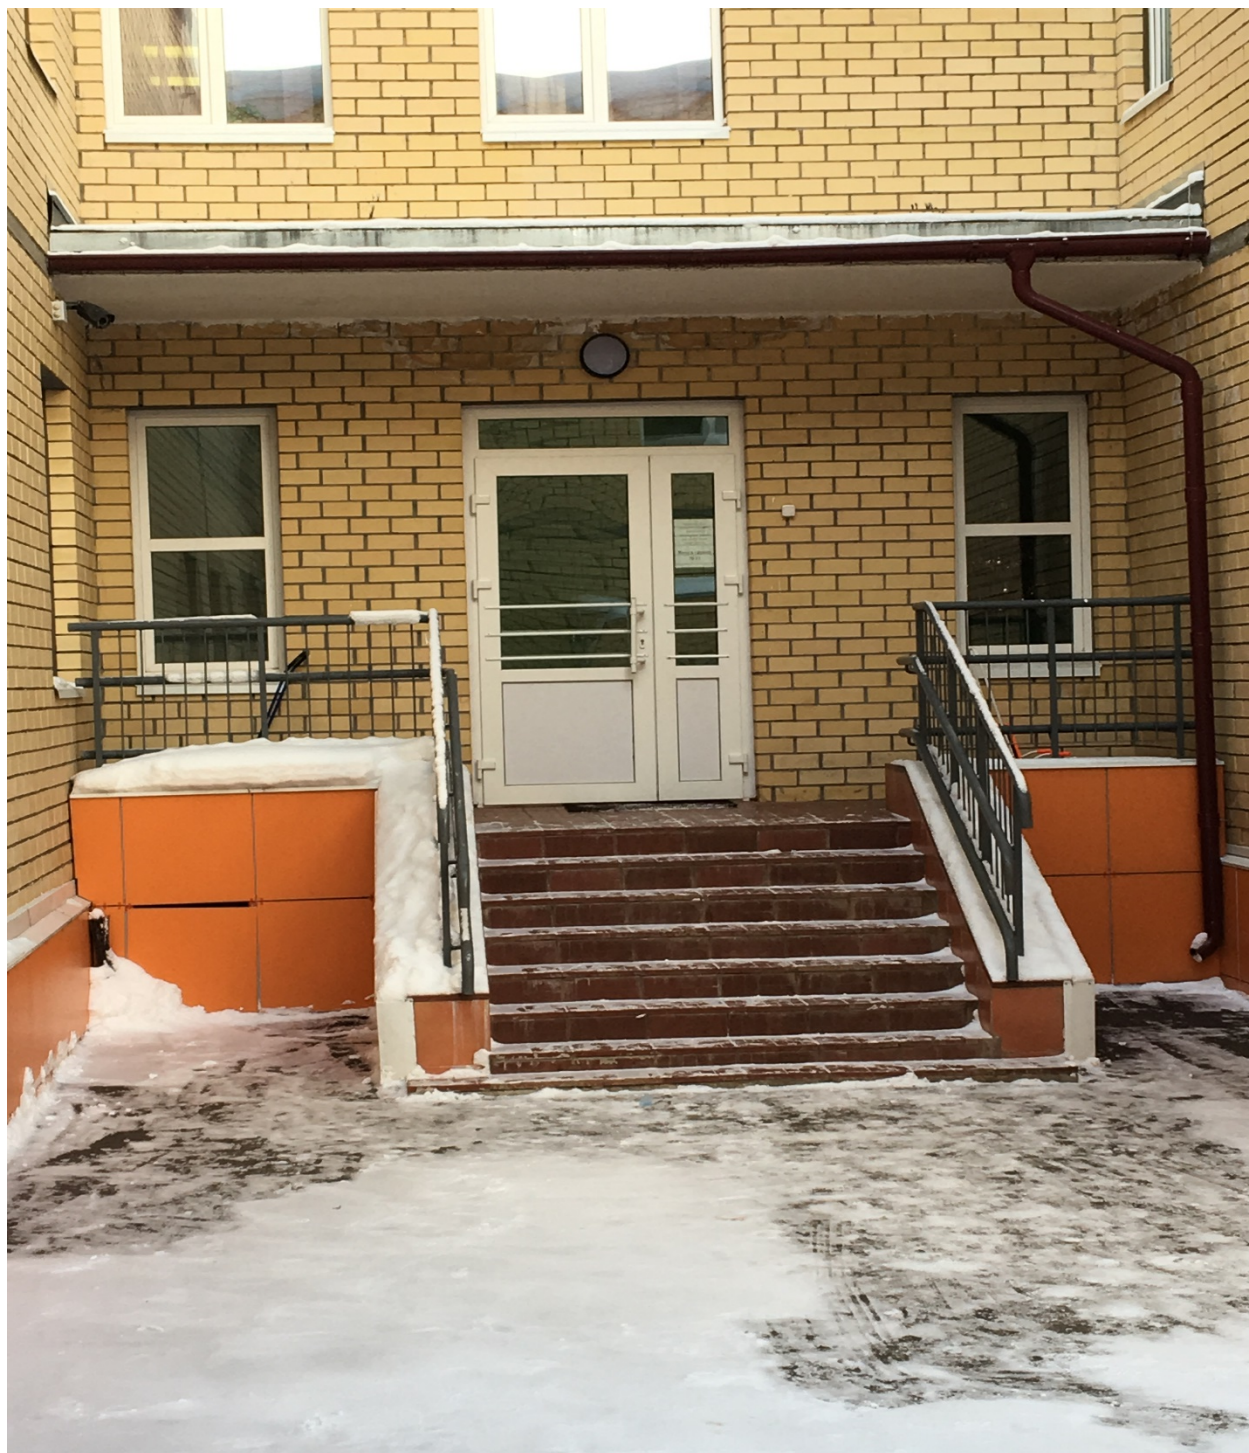
Фото № 28. Вход в группу № 11

**Комментарий к заключению:** Состояние доступности входа в группу № 11 оценено, как временно недоступное для инвалидов категории (К, О, С, Г, У). Для обеспечения условной доступности, необходимо обустроить, как минимум один вход для МГН. Приказом назначены ответственные сотрудники за организацию ситуационной помощи, с внесением дополнений в должностные инструкции. Провести обучение правилам оказания ситуационной помощи и инструктажи со всеми сотрудниками.

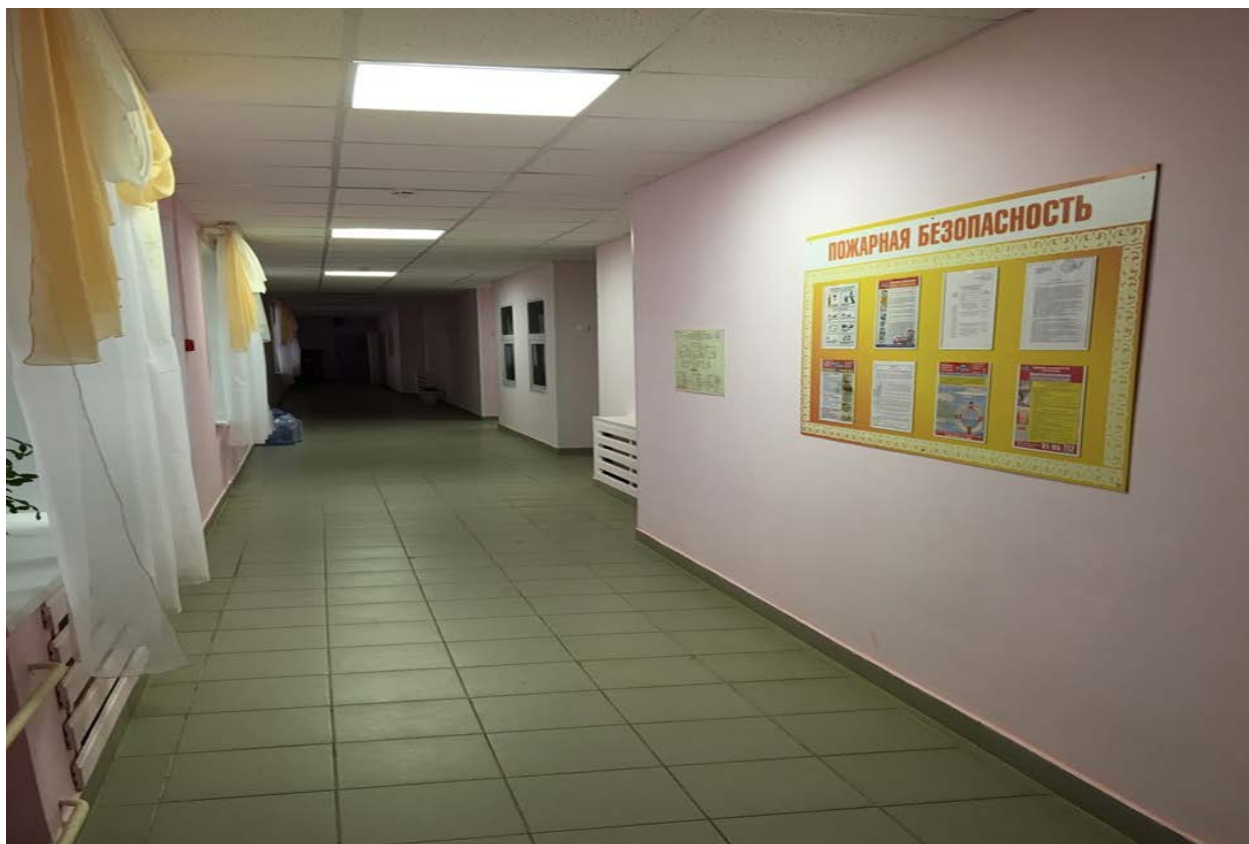
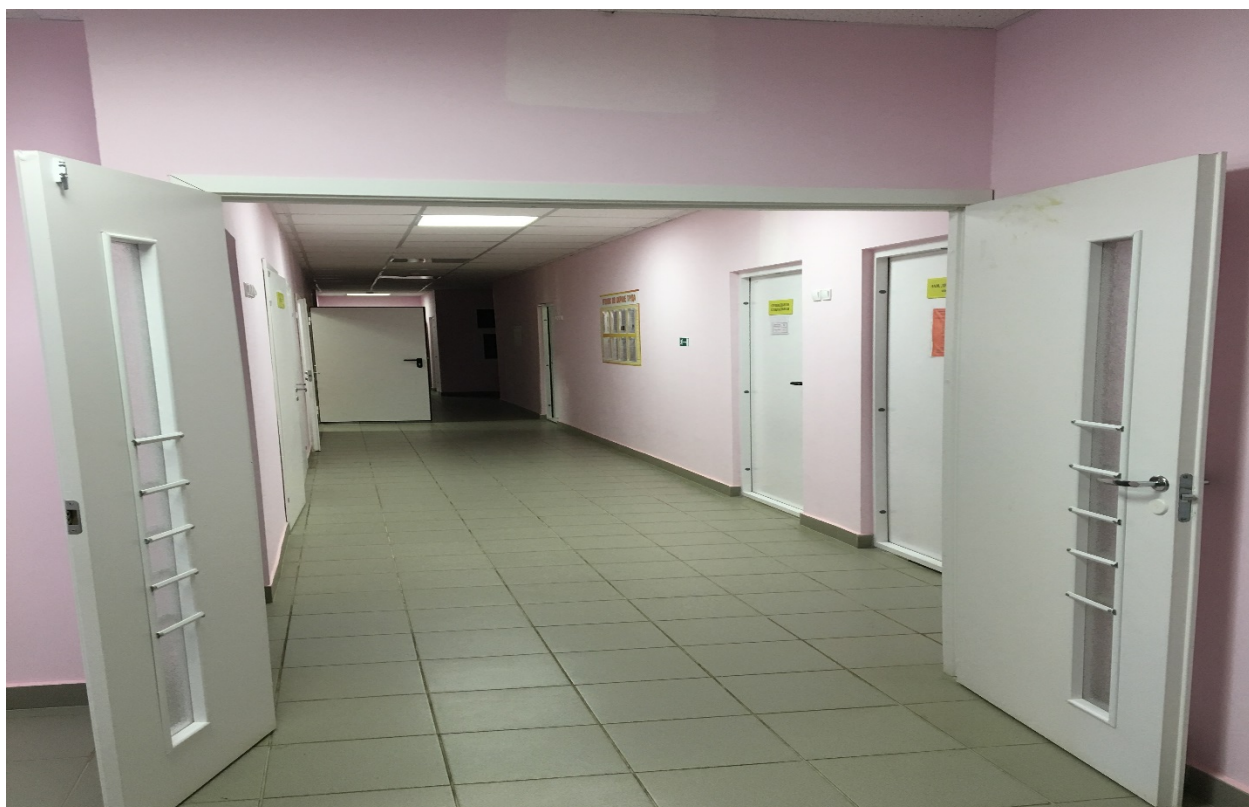
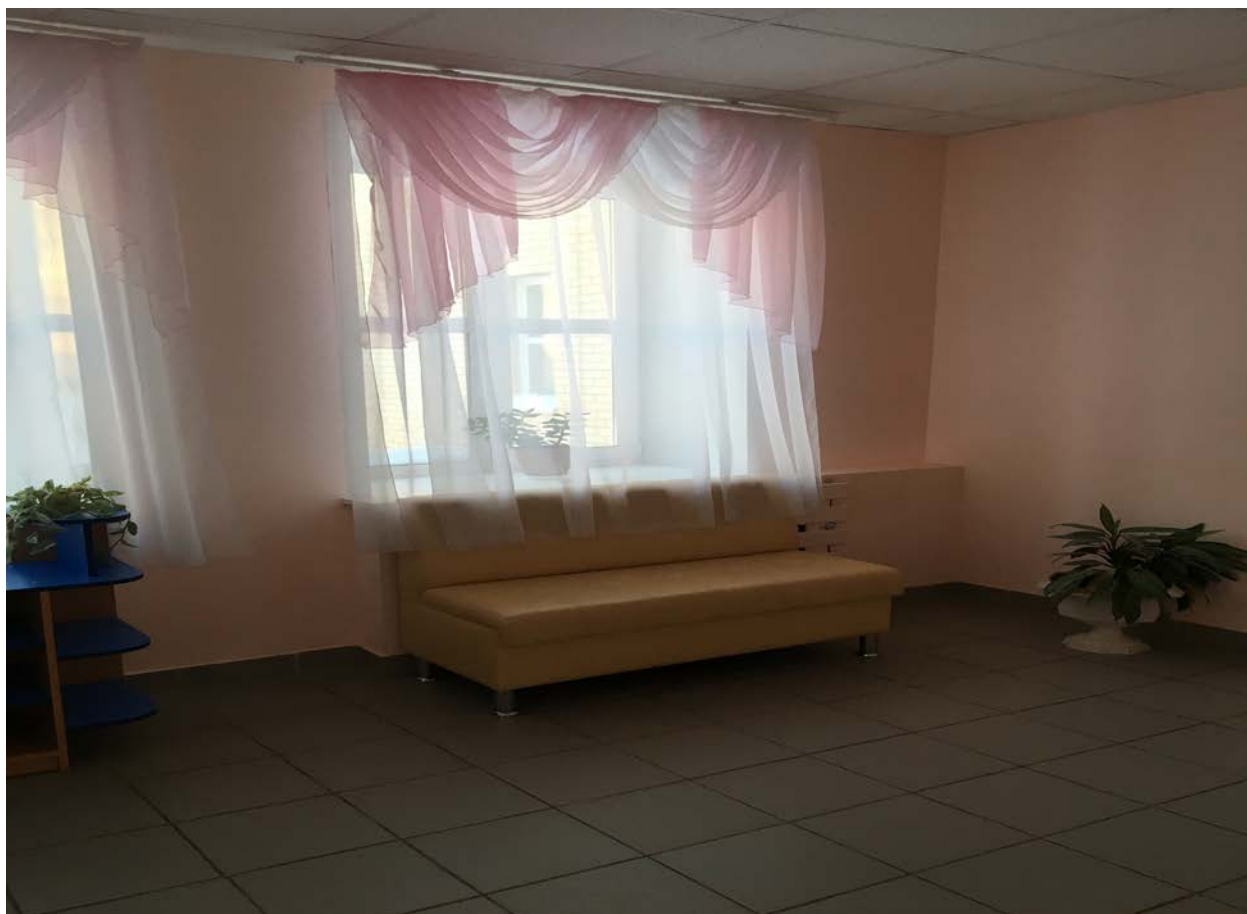
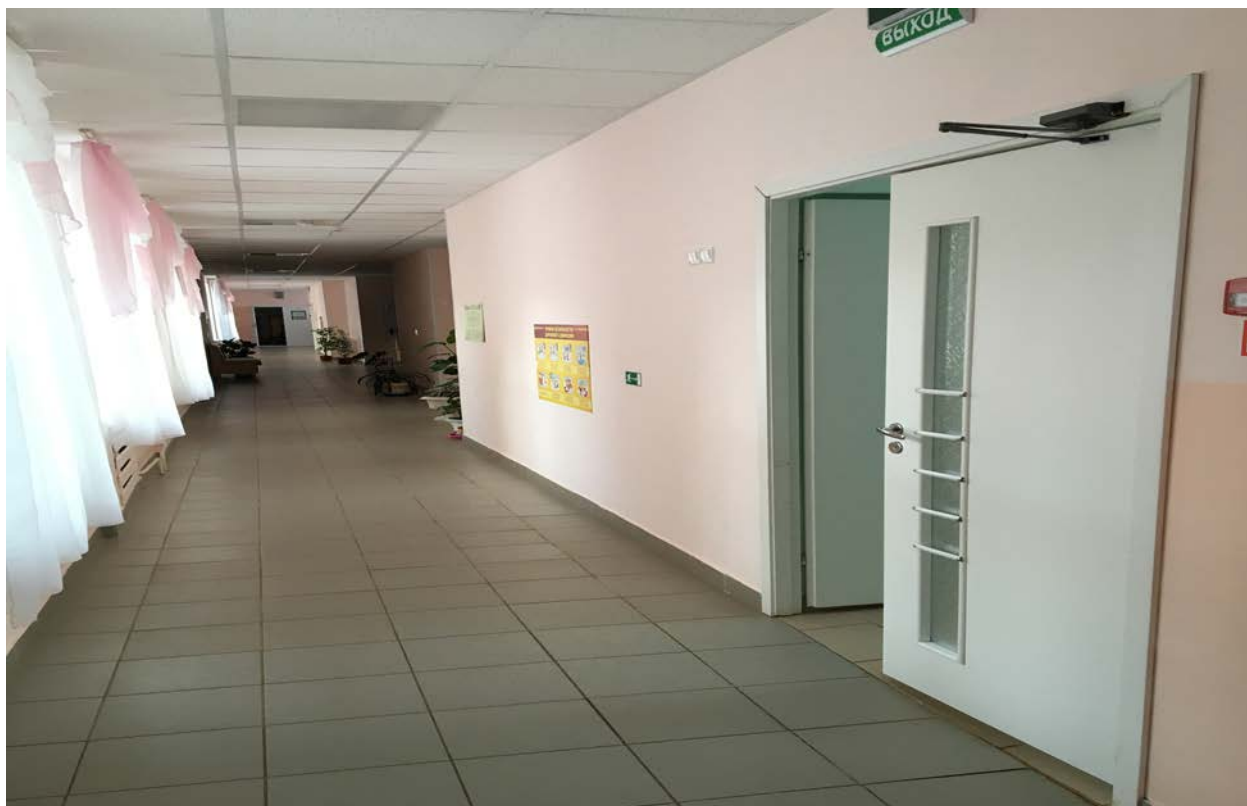
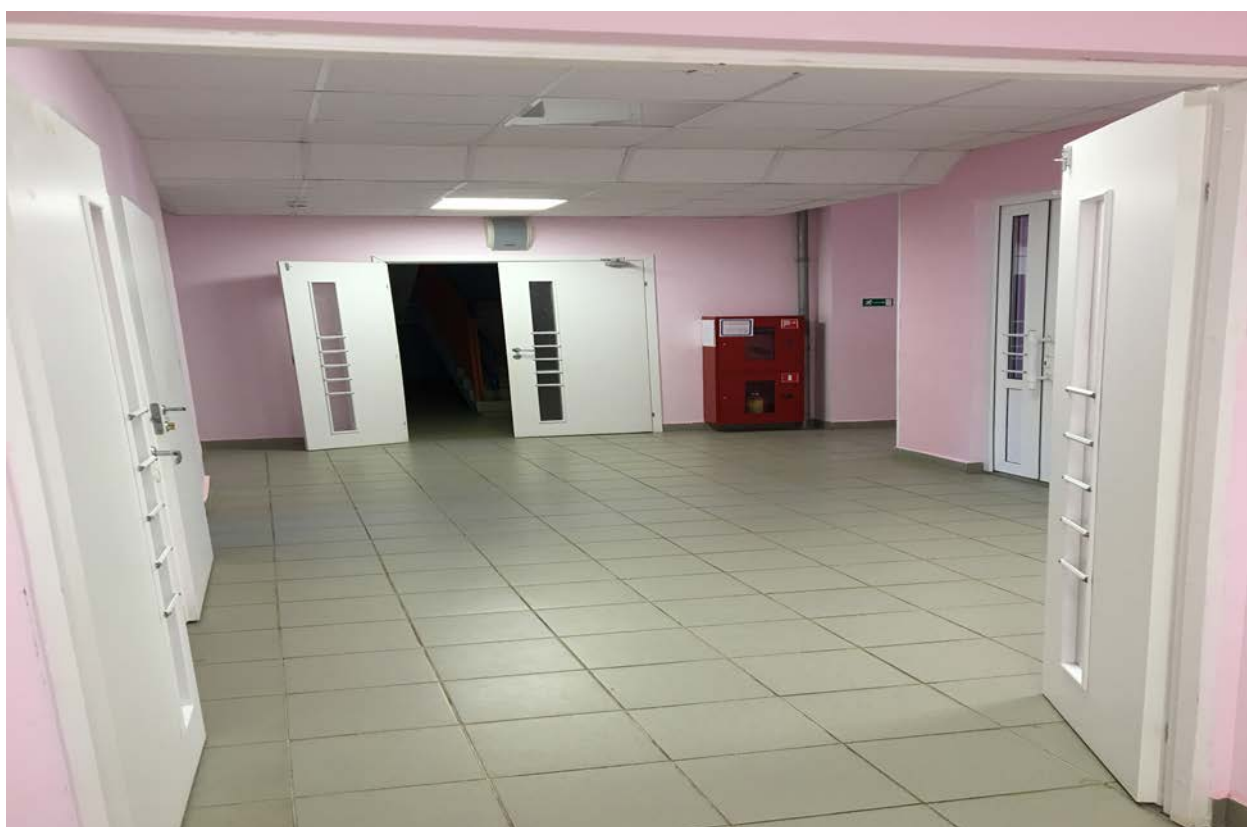
Фото 29. Коридор пути движения внутри здания

Фото № 30. Коридор пути движения внутри здания

Фото № 31. Зона ожидания

Фото № 35. Коридор пути движения внутри здания

Фото № 36. Вход в коридор, пути движения внутри здания

**Комментарий к заключению:** Состояние доступности путей движения оценено, как временно недоступное для инвалидов категорий (К, О, С, Г, У). Для обеспечения условной доступности, Приказом назначены ответственные сотрудники за организацию ситуационной помощи, с внесением дополнений в должностные инструкции. Провести обучение правилам оказания ситуационной помощи и инструктажи со всеми сотрудниками

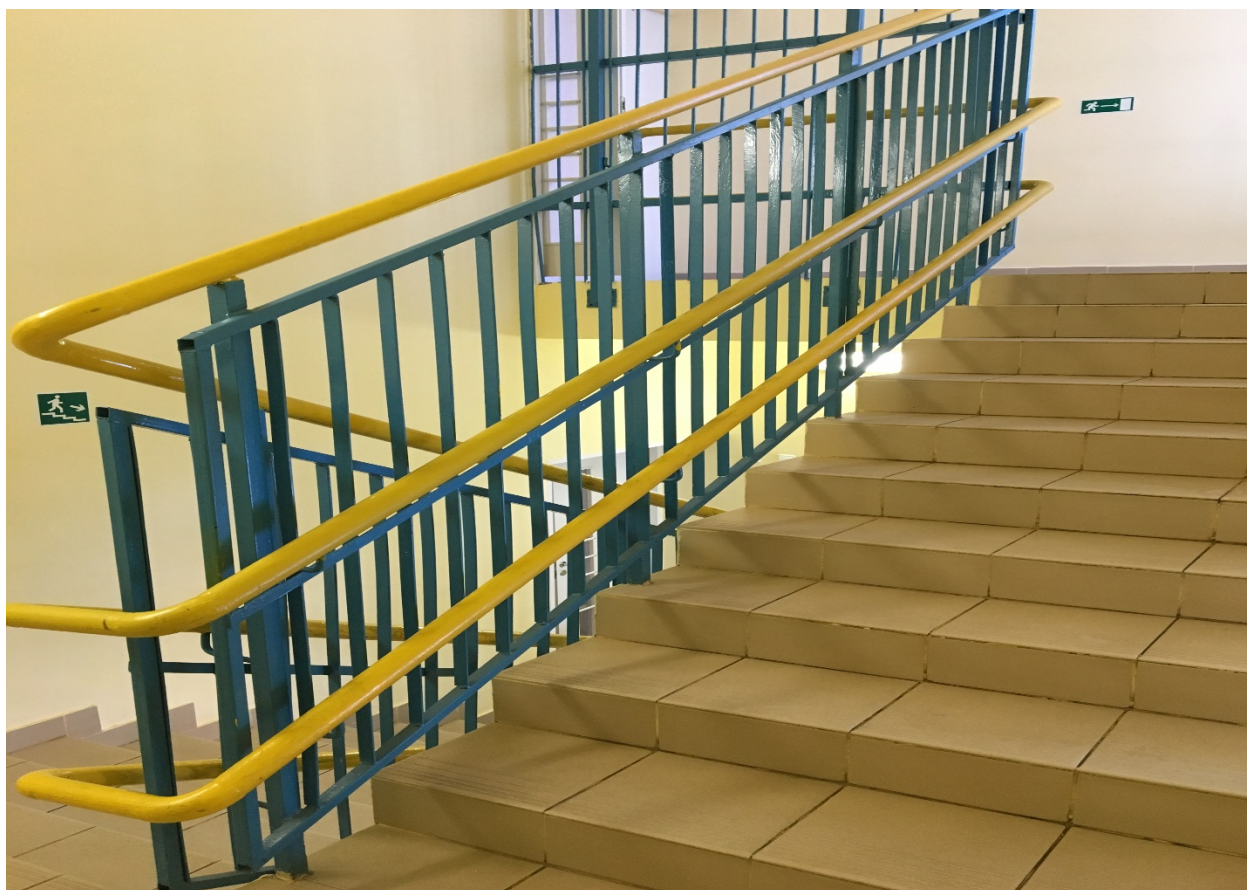
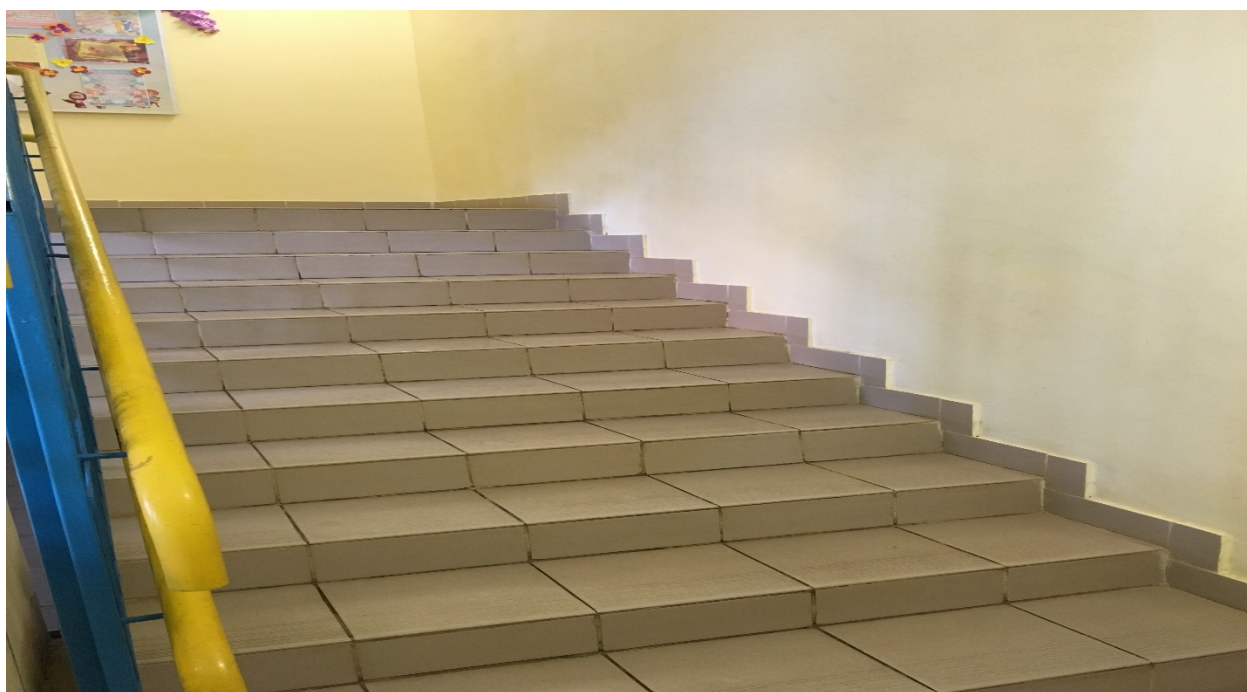
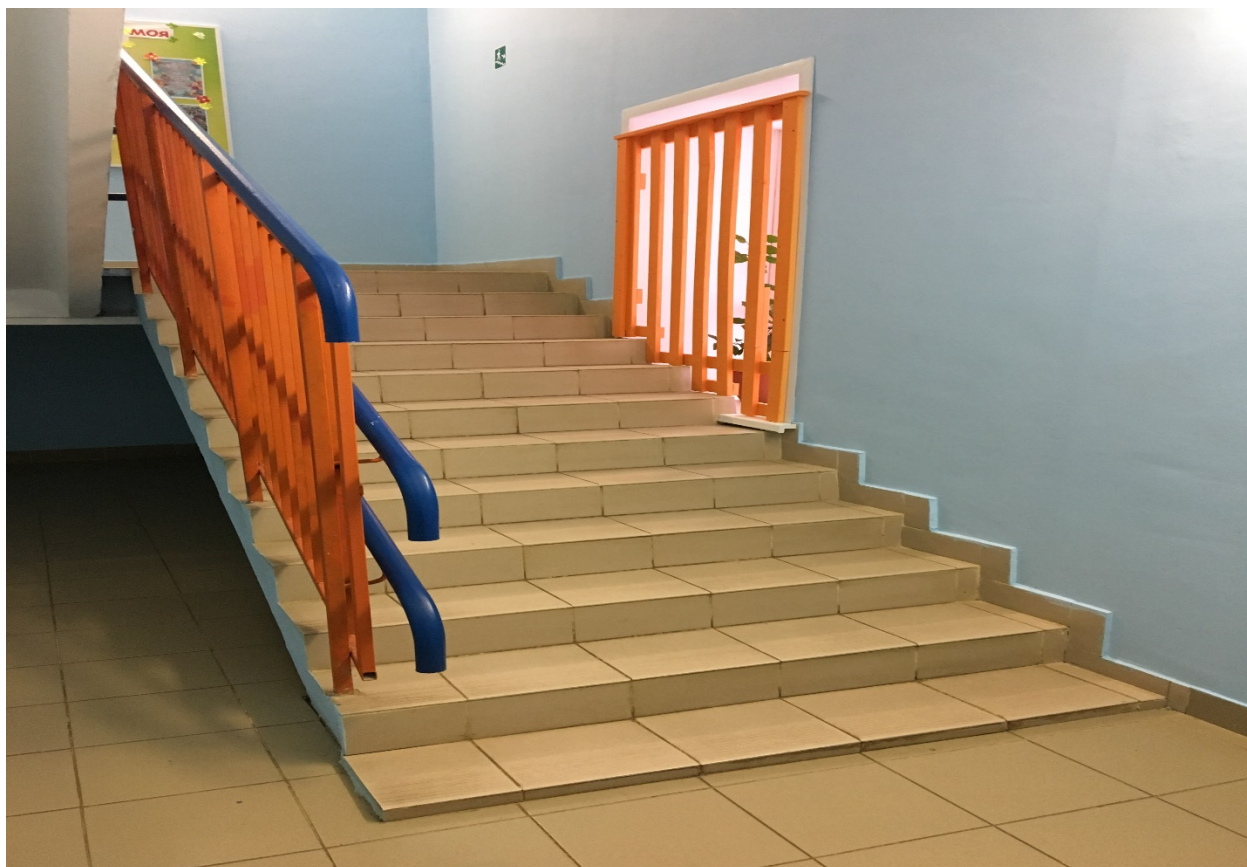
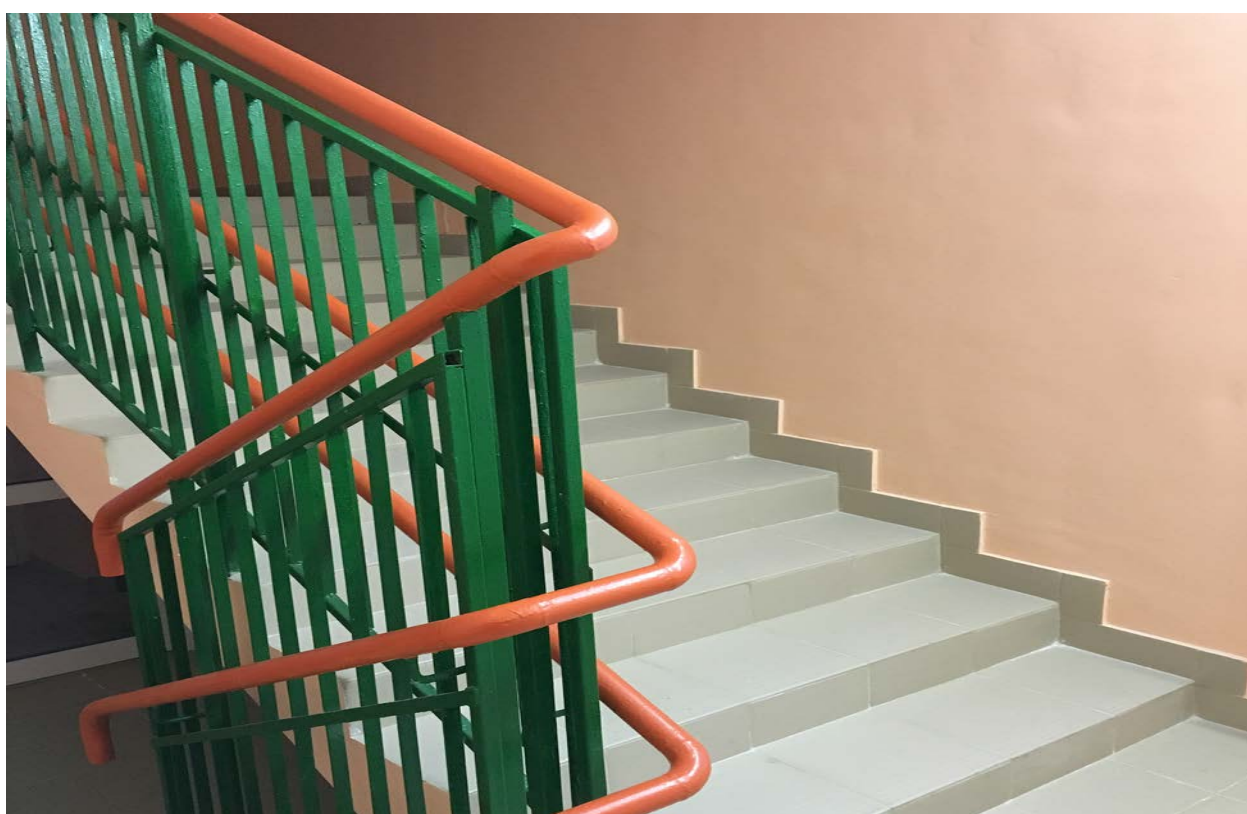
Фото № 32. Лестница внутри здания

Фото № 33. Лестница внутри здания

Фото № 37. Лестница № 3 внутри здания

Фото № 38 Лестница № 4 внутри здания

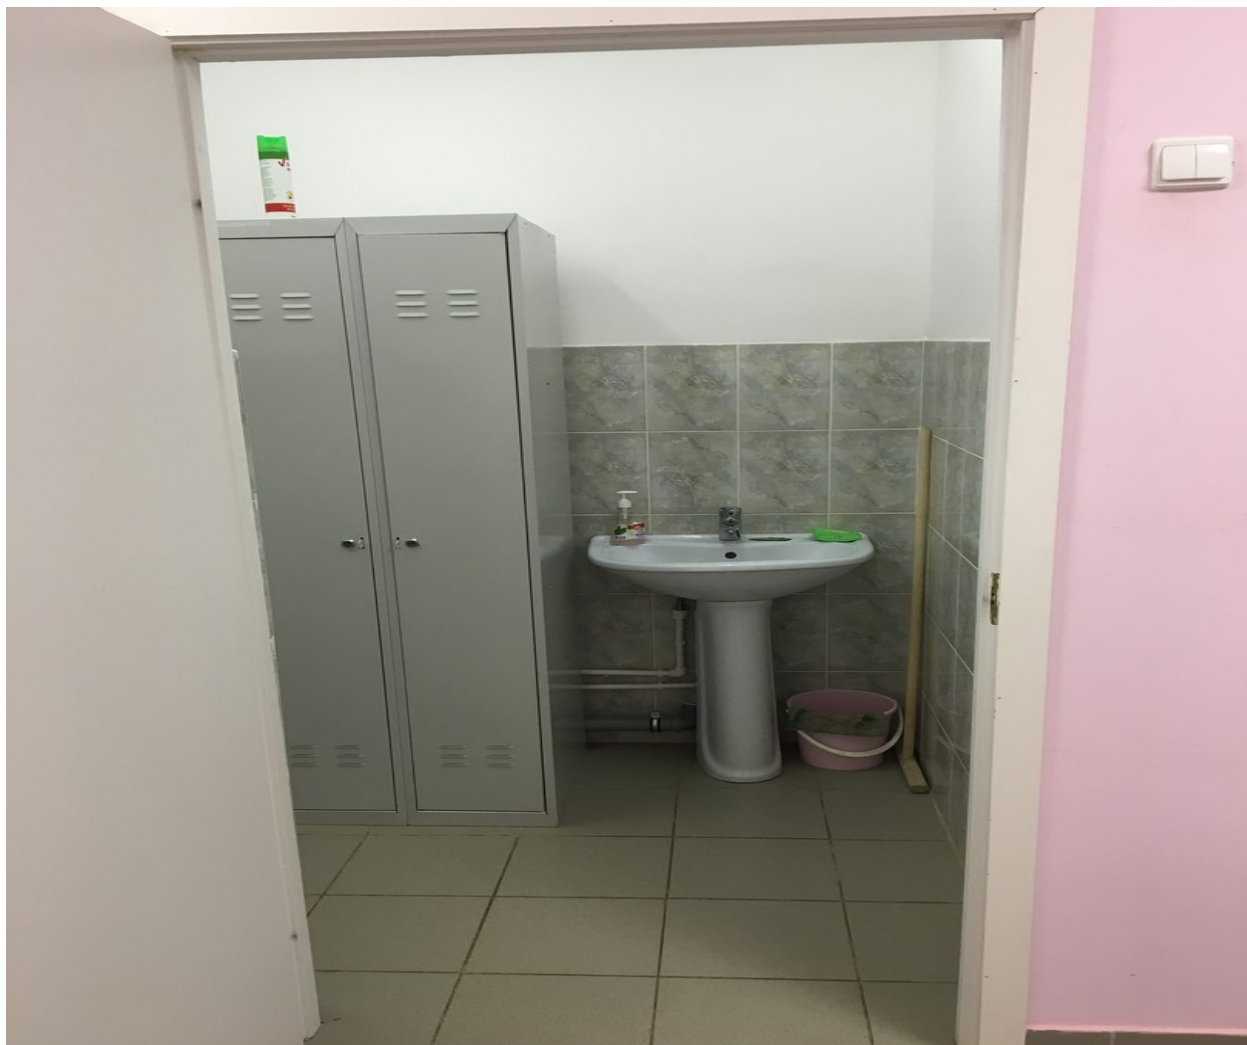
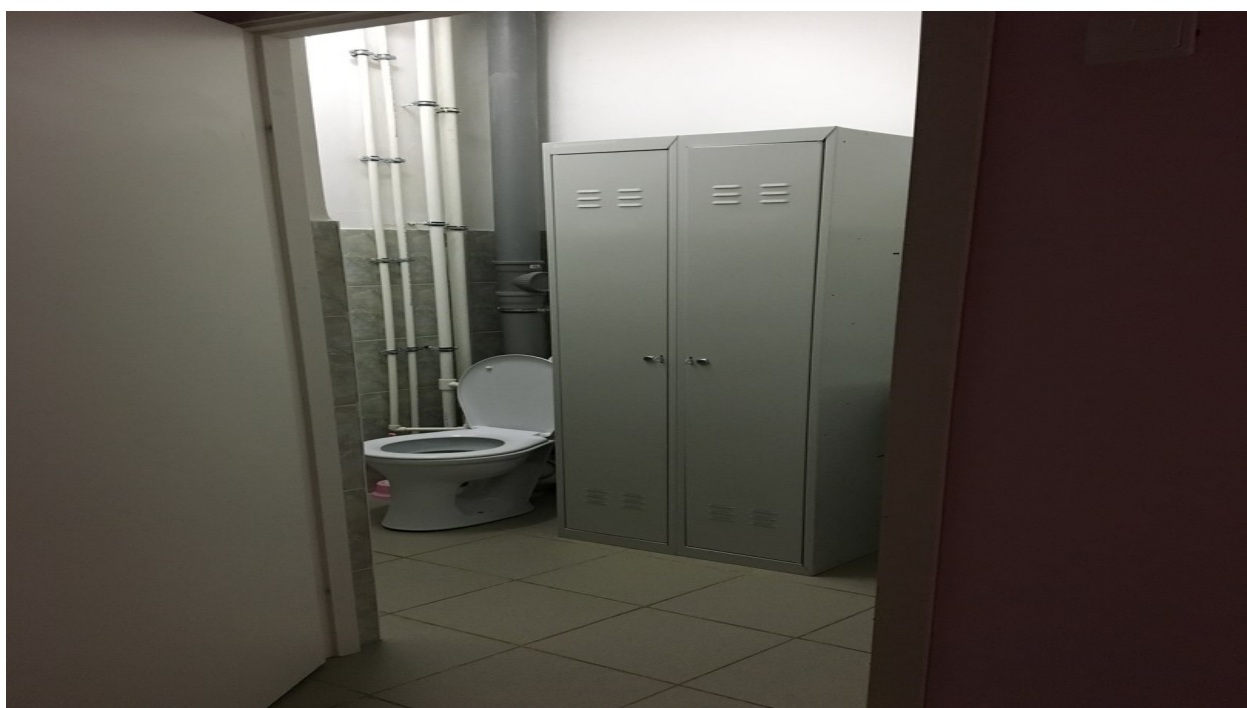
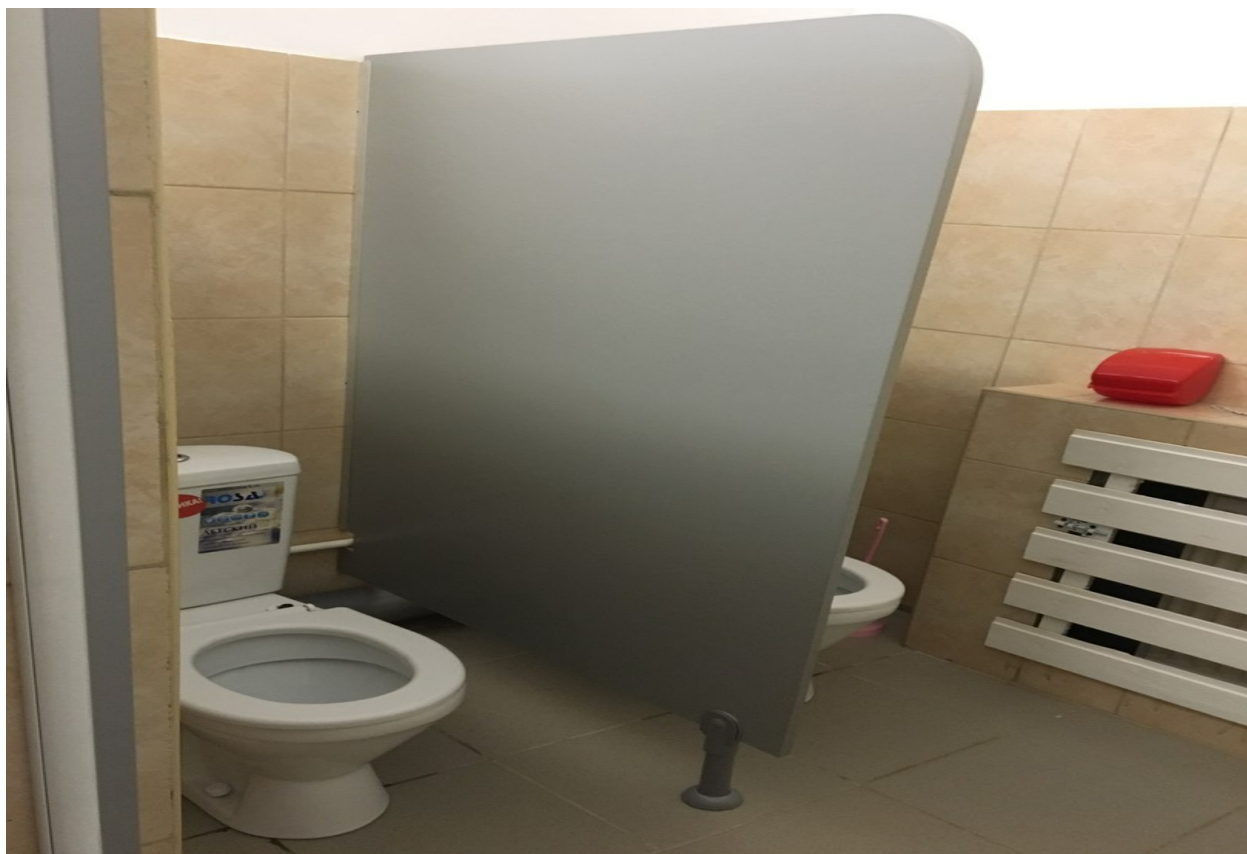
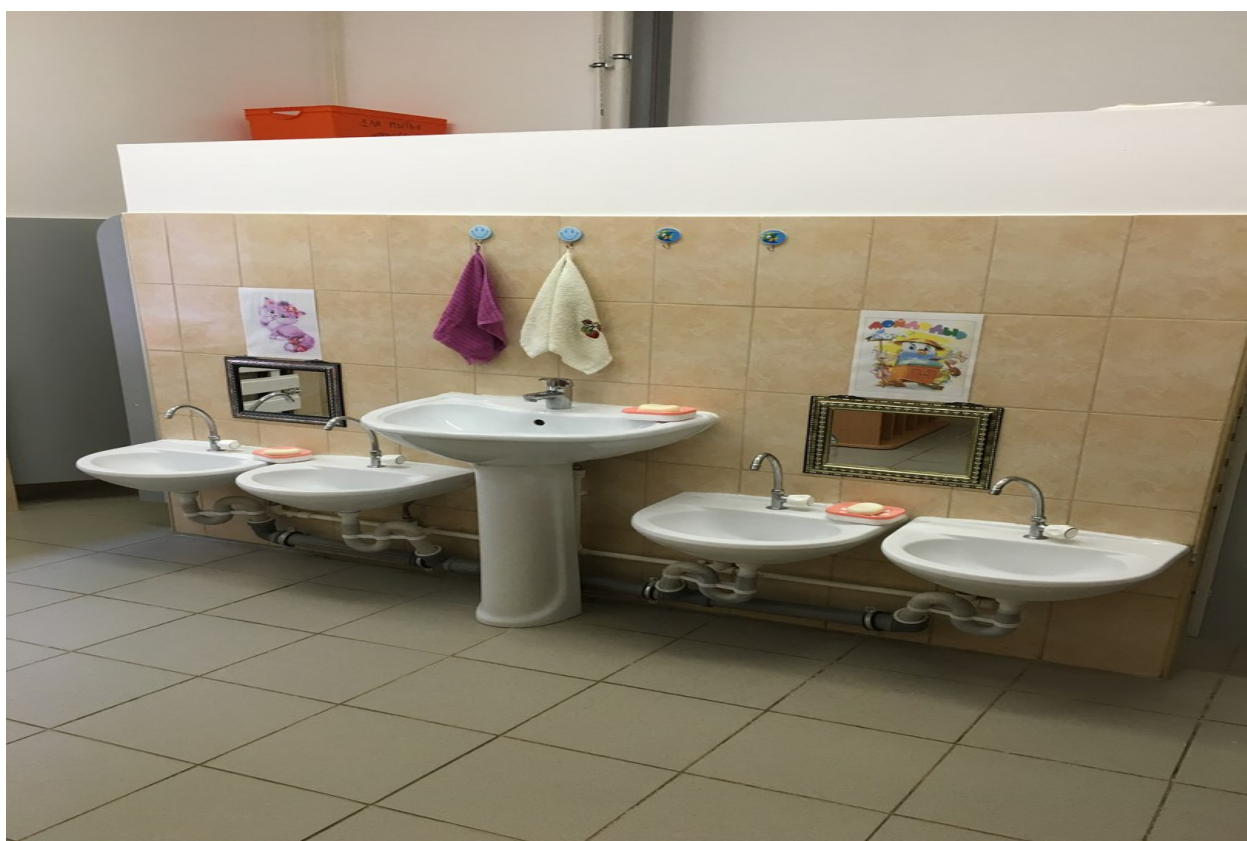
Фото № 47. Санитарно-гигиенические помещения

Фото № 48. Санитарно-гигиенические помещения

Фото № 49. Санитарно-гигиенические помещения

Фото № 50. Санитарно-гигиенические помещения.

Состояние доступности санитарно – гигиенических помещений оценено, как временно недоступное для инвалидов категории (К, О, С), что не обеспечивает их полноценного нахождения на объекте. Необходимо оборудовать хотя бы одно санитарное помещение для (К). Приказом назначены ответственные сотрудники за организацию ситуационной помощи, с внесением дополнений в должностные инструкции. Провести обучение правилам оказания ситуационной помощи и инструктажи со всеми сотрудниками (организационное решение), установить кнопку SOS.

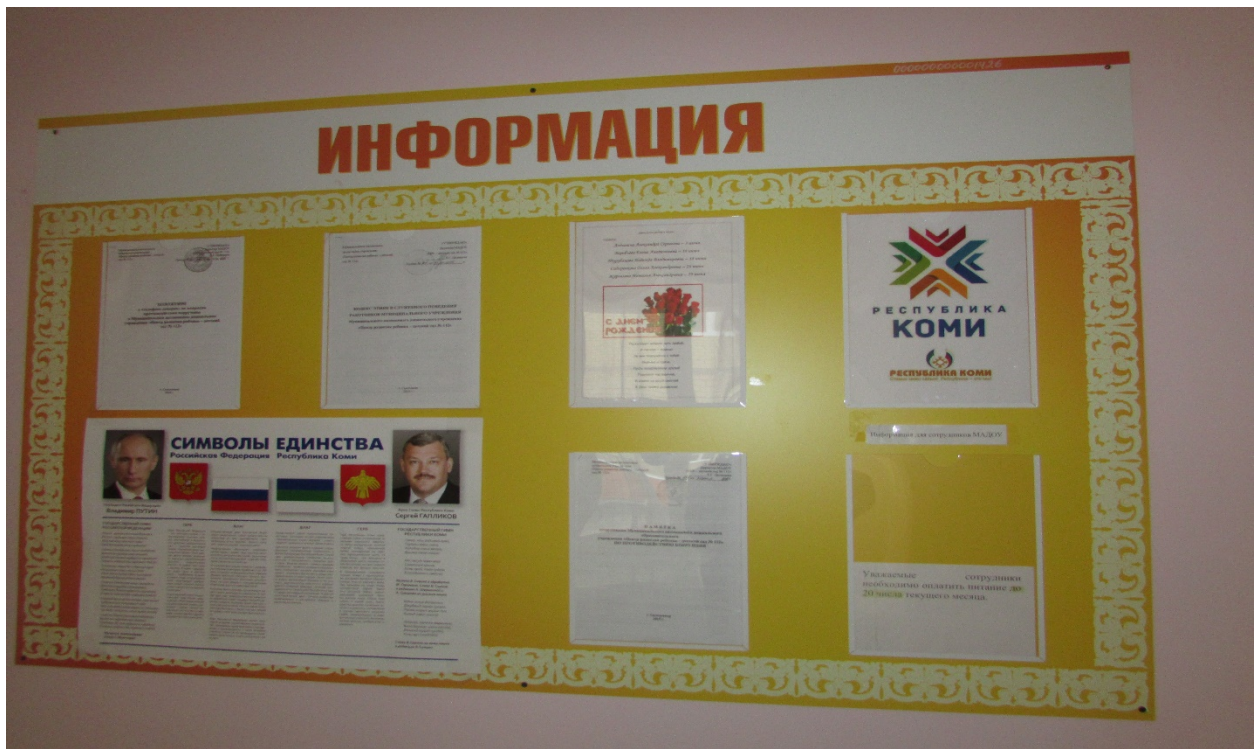
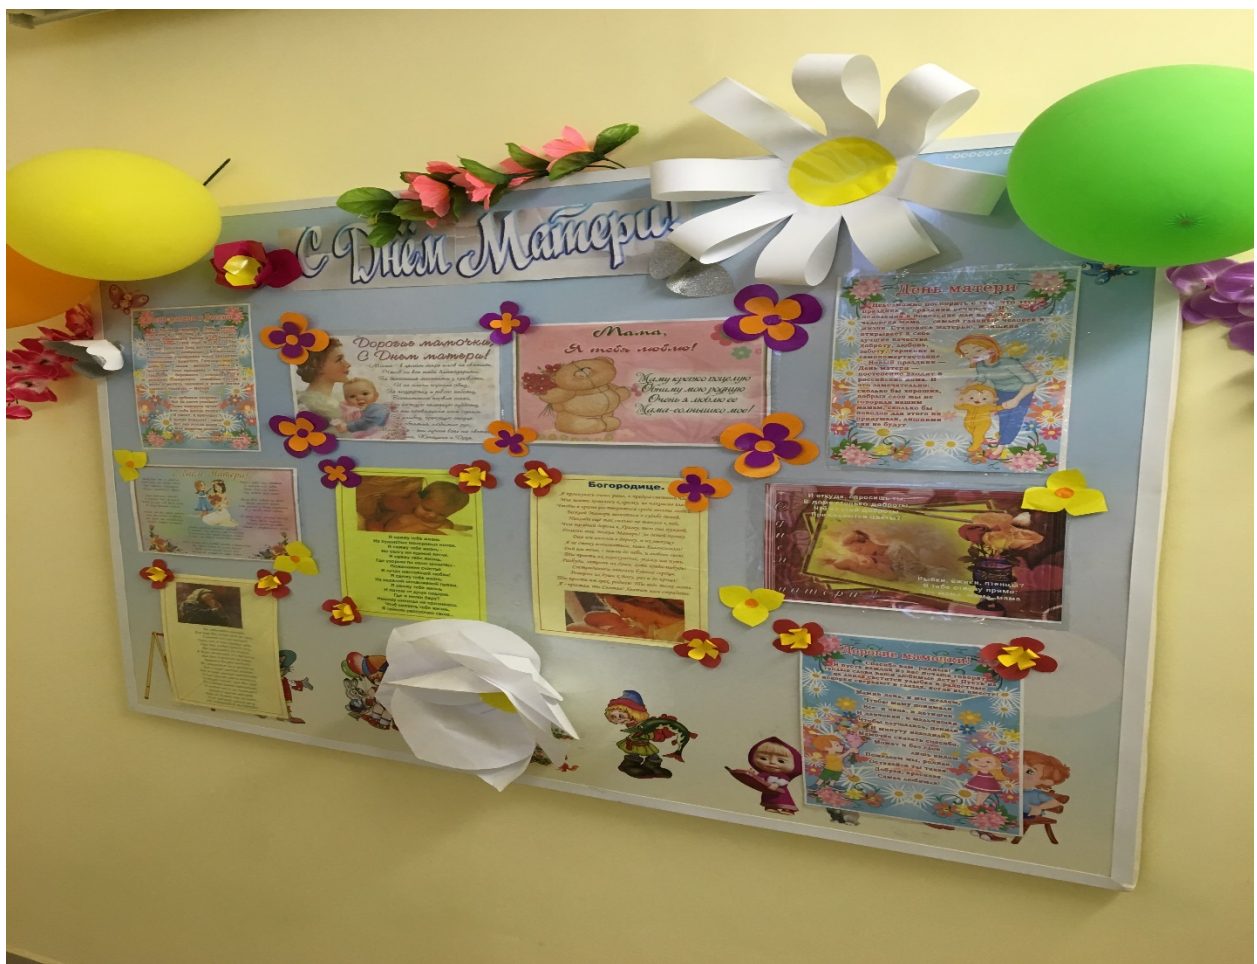
Фото № 51. Информация

Фото № 52. Информация

**Комментарий к заключению:** Состояние доступности системы информации на объекте оценено, как временно недоступное для (К, О, С, Г, У), что не обеспечивает полноценного нахождения их на объекте. Для обеспечения полной доступности услуг инвалидам, необходимо разместить визуальную, акустическую, тактильную, доступную и понятную информацию на входе на территорию, в здание, на этажах, а также, разместить информацию об оказании услуг МГН, на сайте учреждений, находящихся в здании. Изготовить памятки для инвалидов по вопросам получения помощи со стороны персонала на объекте. Готовые памятки разместить в доступных местах на объекте. Приказом назначены ответственные сотрудники за организацию ситуационной помощи, с внесением дополнений в должностные инструкции. Провести обучение правилам оказания ситуационной помощи и инструктажи со всеми сотрудниками (организационное решение).
