**ПАСПОРТ ДОСТУПНОСТИ**  
**объекта социальной инфраструктуры (ОСИ)**  
**№ 112**

**АКТ ОБСЛЕДОВАНИЯ  
объекта социальной инфраструктуры  
К ПАСПОРТУ ДОСТУПНОСТИ ОСИ  
№ 112**

1.1. Наименование (вид) объекта Муниципальное автономное дошкольное образовательное учреждение «Центр развития ребенка-детский сад №112» г. Сыктывкара

1.2. Адрес объекта 167005, Республика Коми, г. Сыктывкар, ул. Октябрьский проспект, д.190

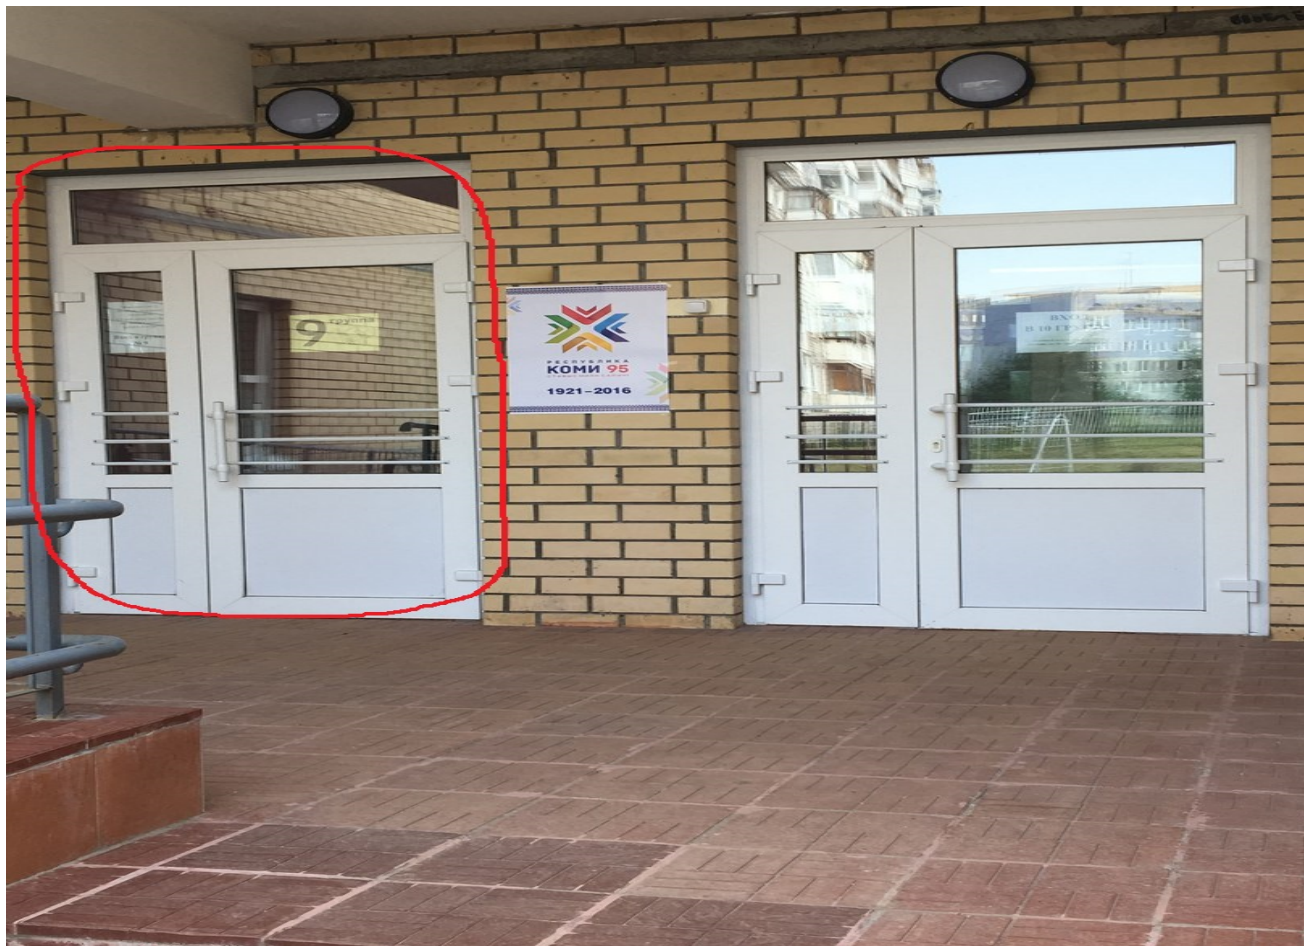
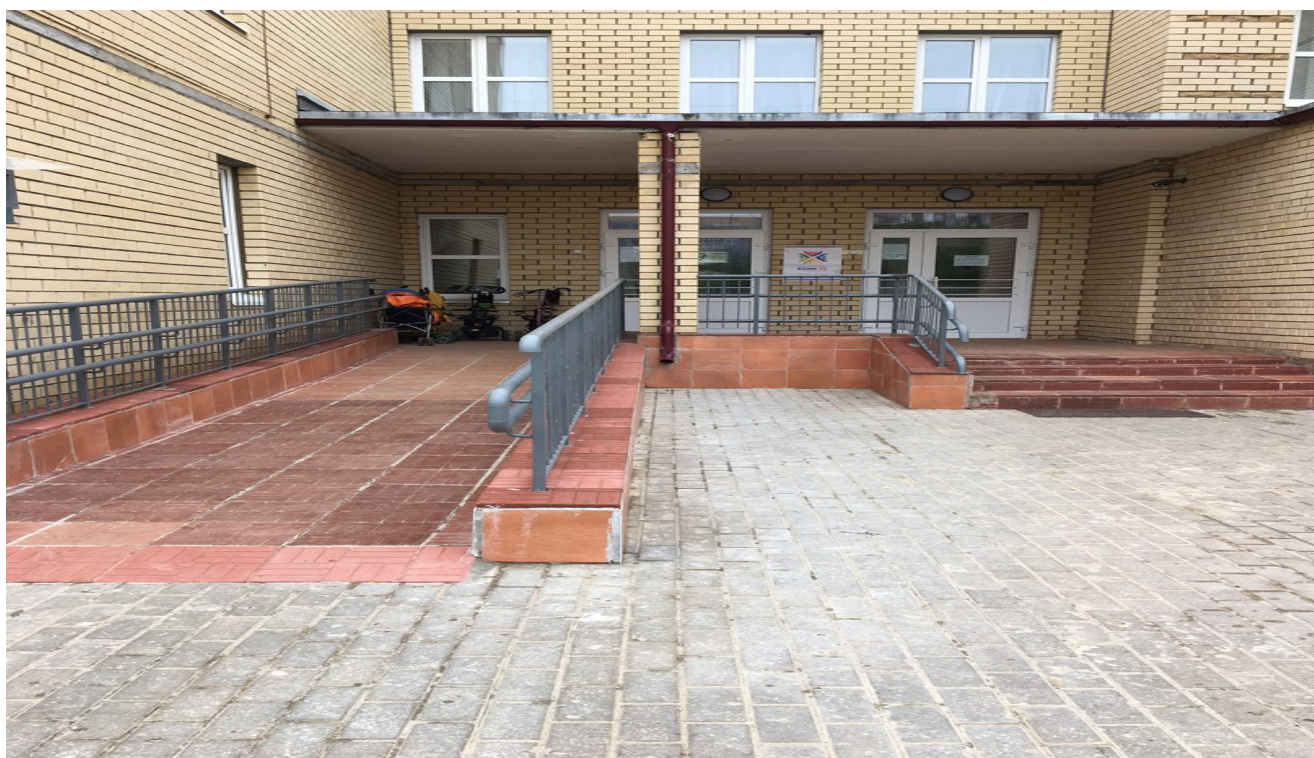
Фото № 54. Вход №3 (в группу №9).

Фото № 55. Вход № 3. (Группа №9).
